Présentation de travaux réalisés sur le bassin versant du barrage de la Bultière (2010-2022)

Journée mondiale de l'eau

Dimanche 19 mars 2023

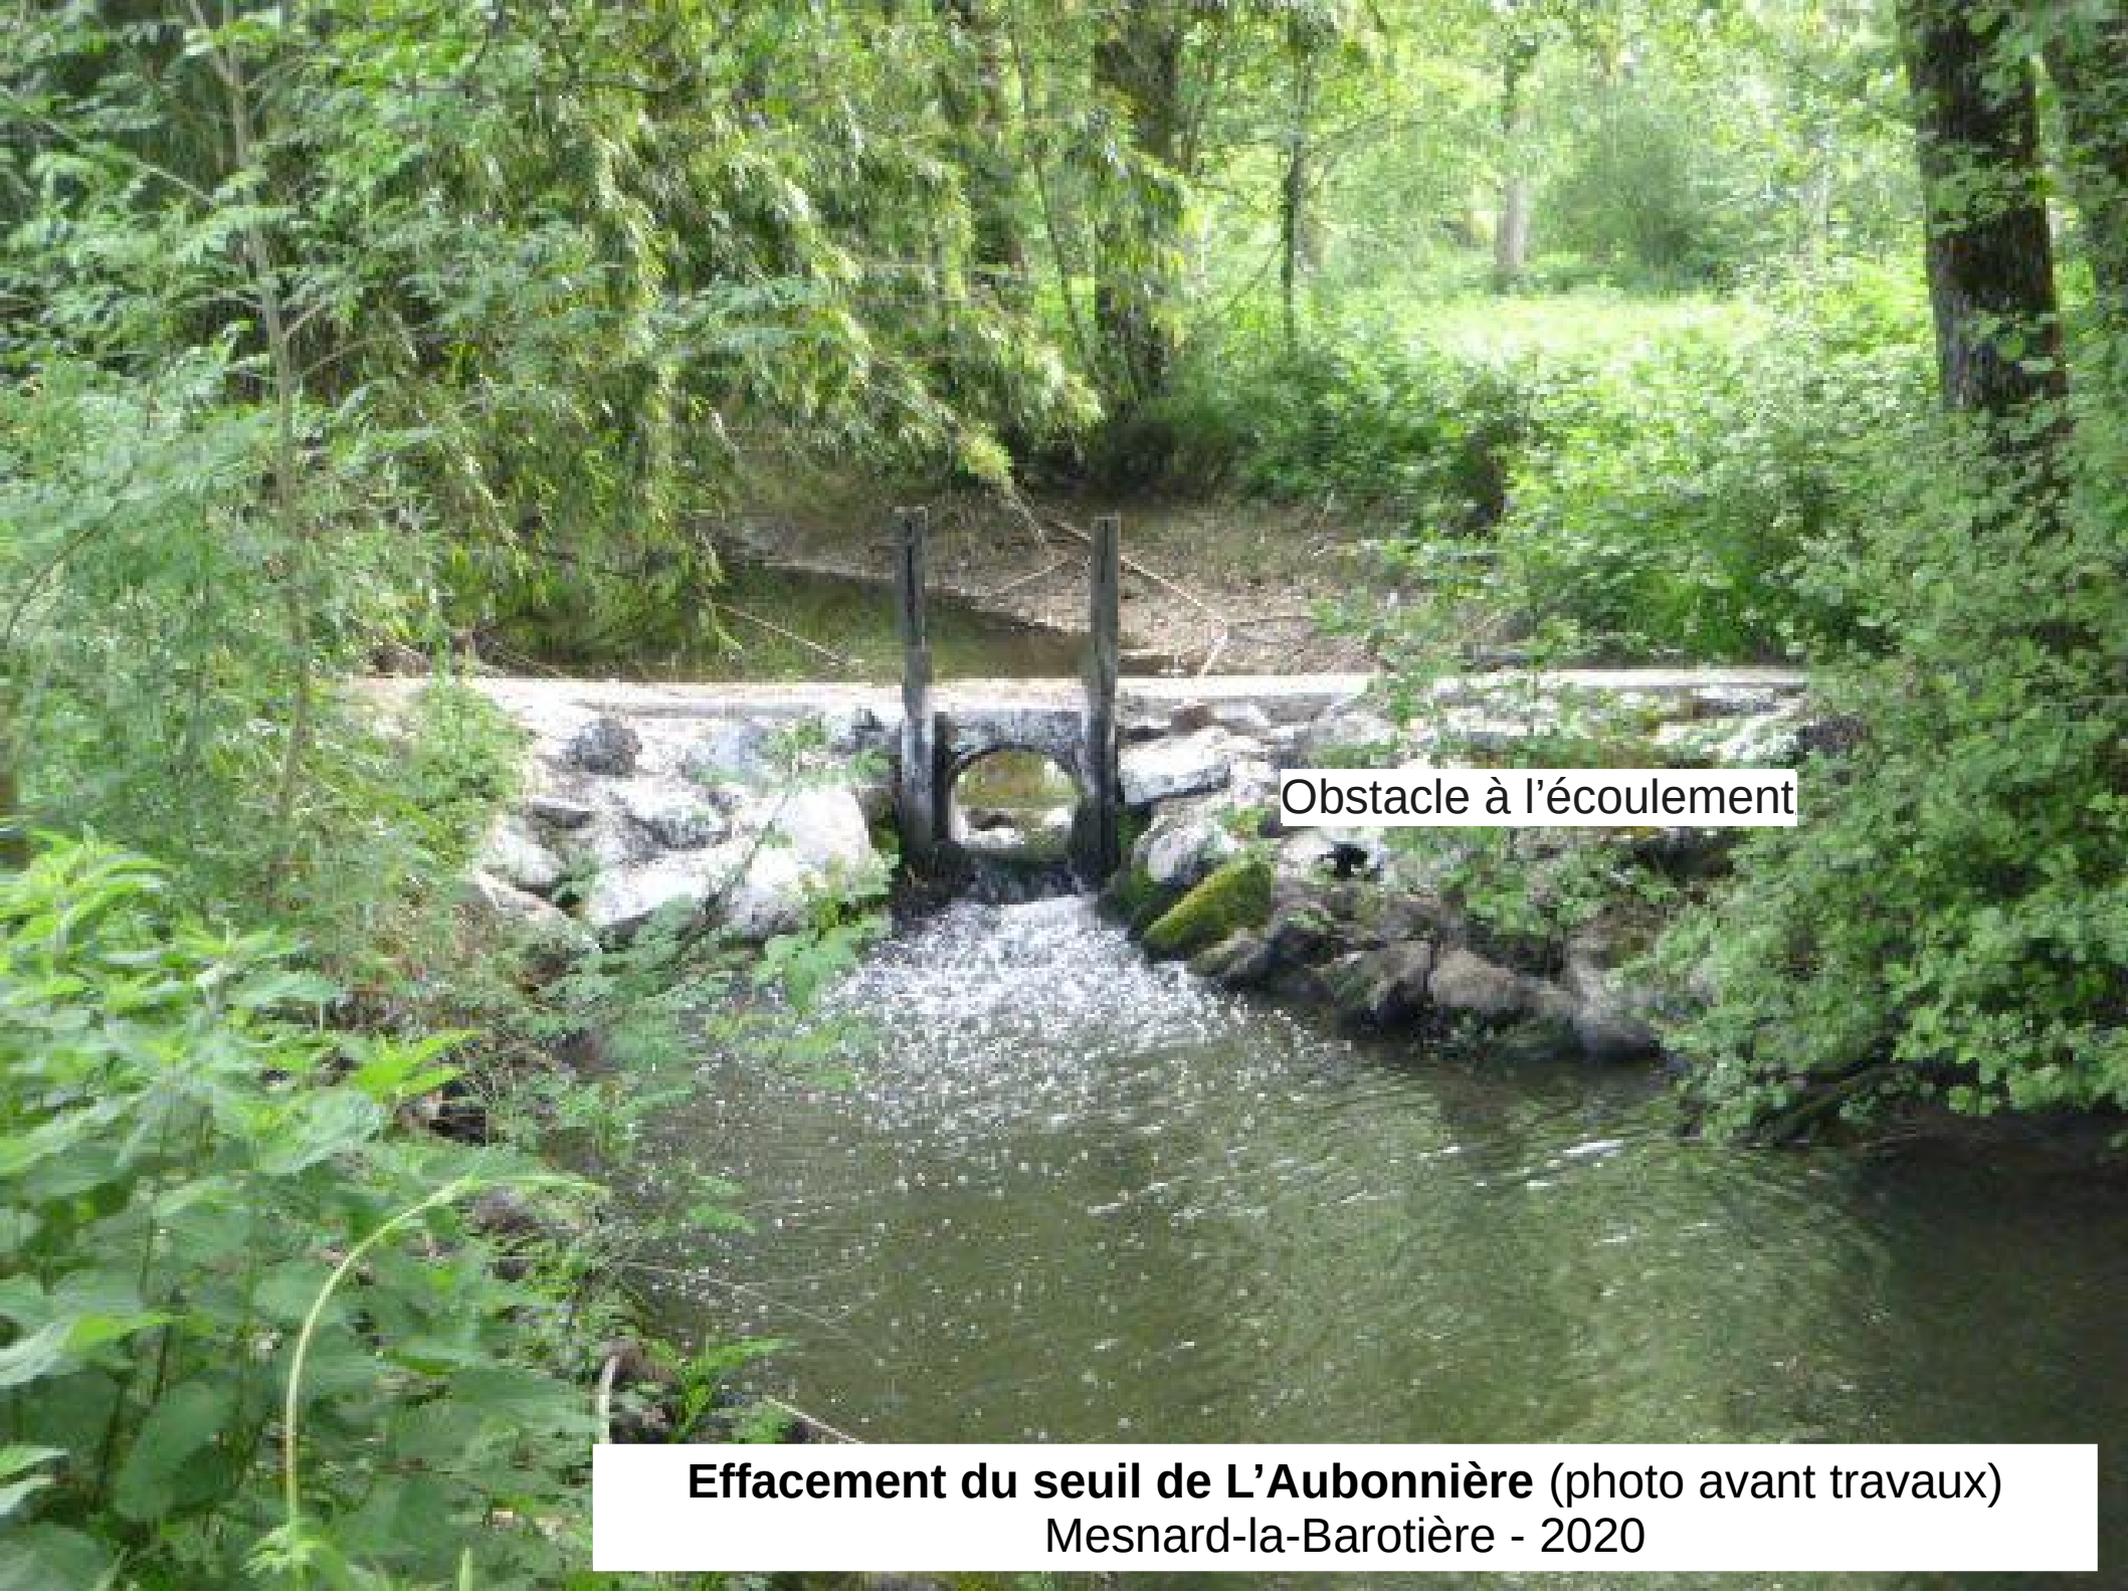
Obstacle à l'écoulement

Effacement du seuil de L'Aubonnière (photo avant travaux)
Mesnard-la-Barotière - 2020

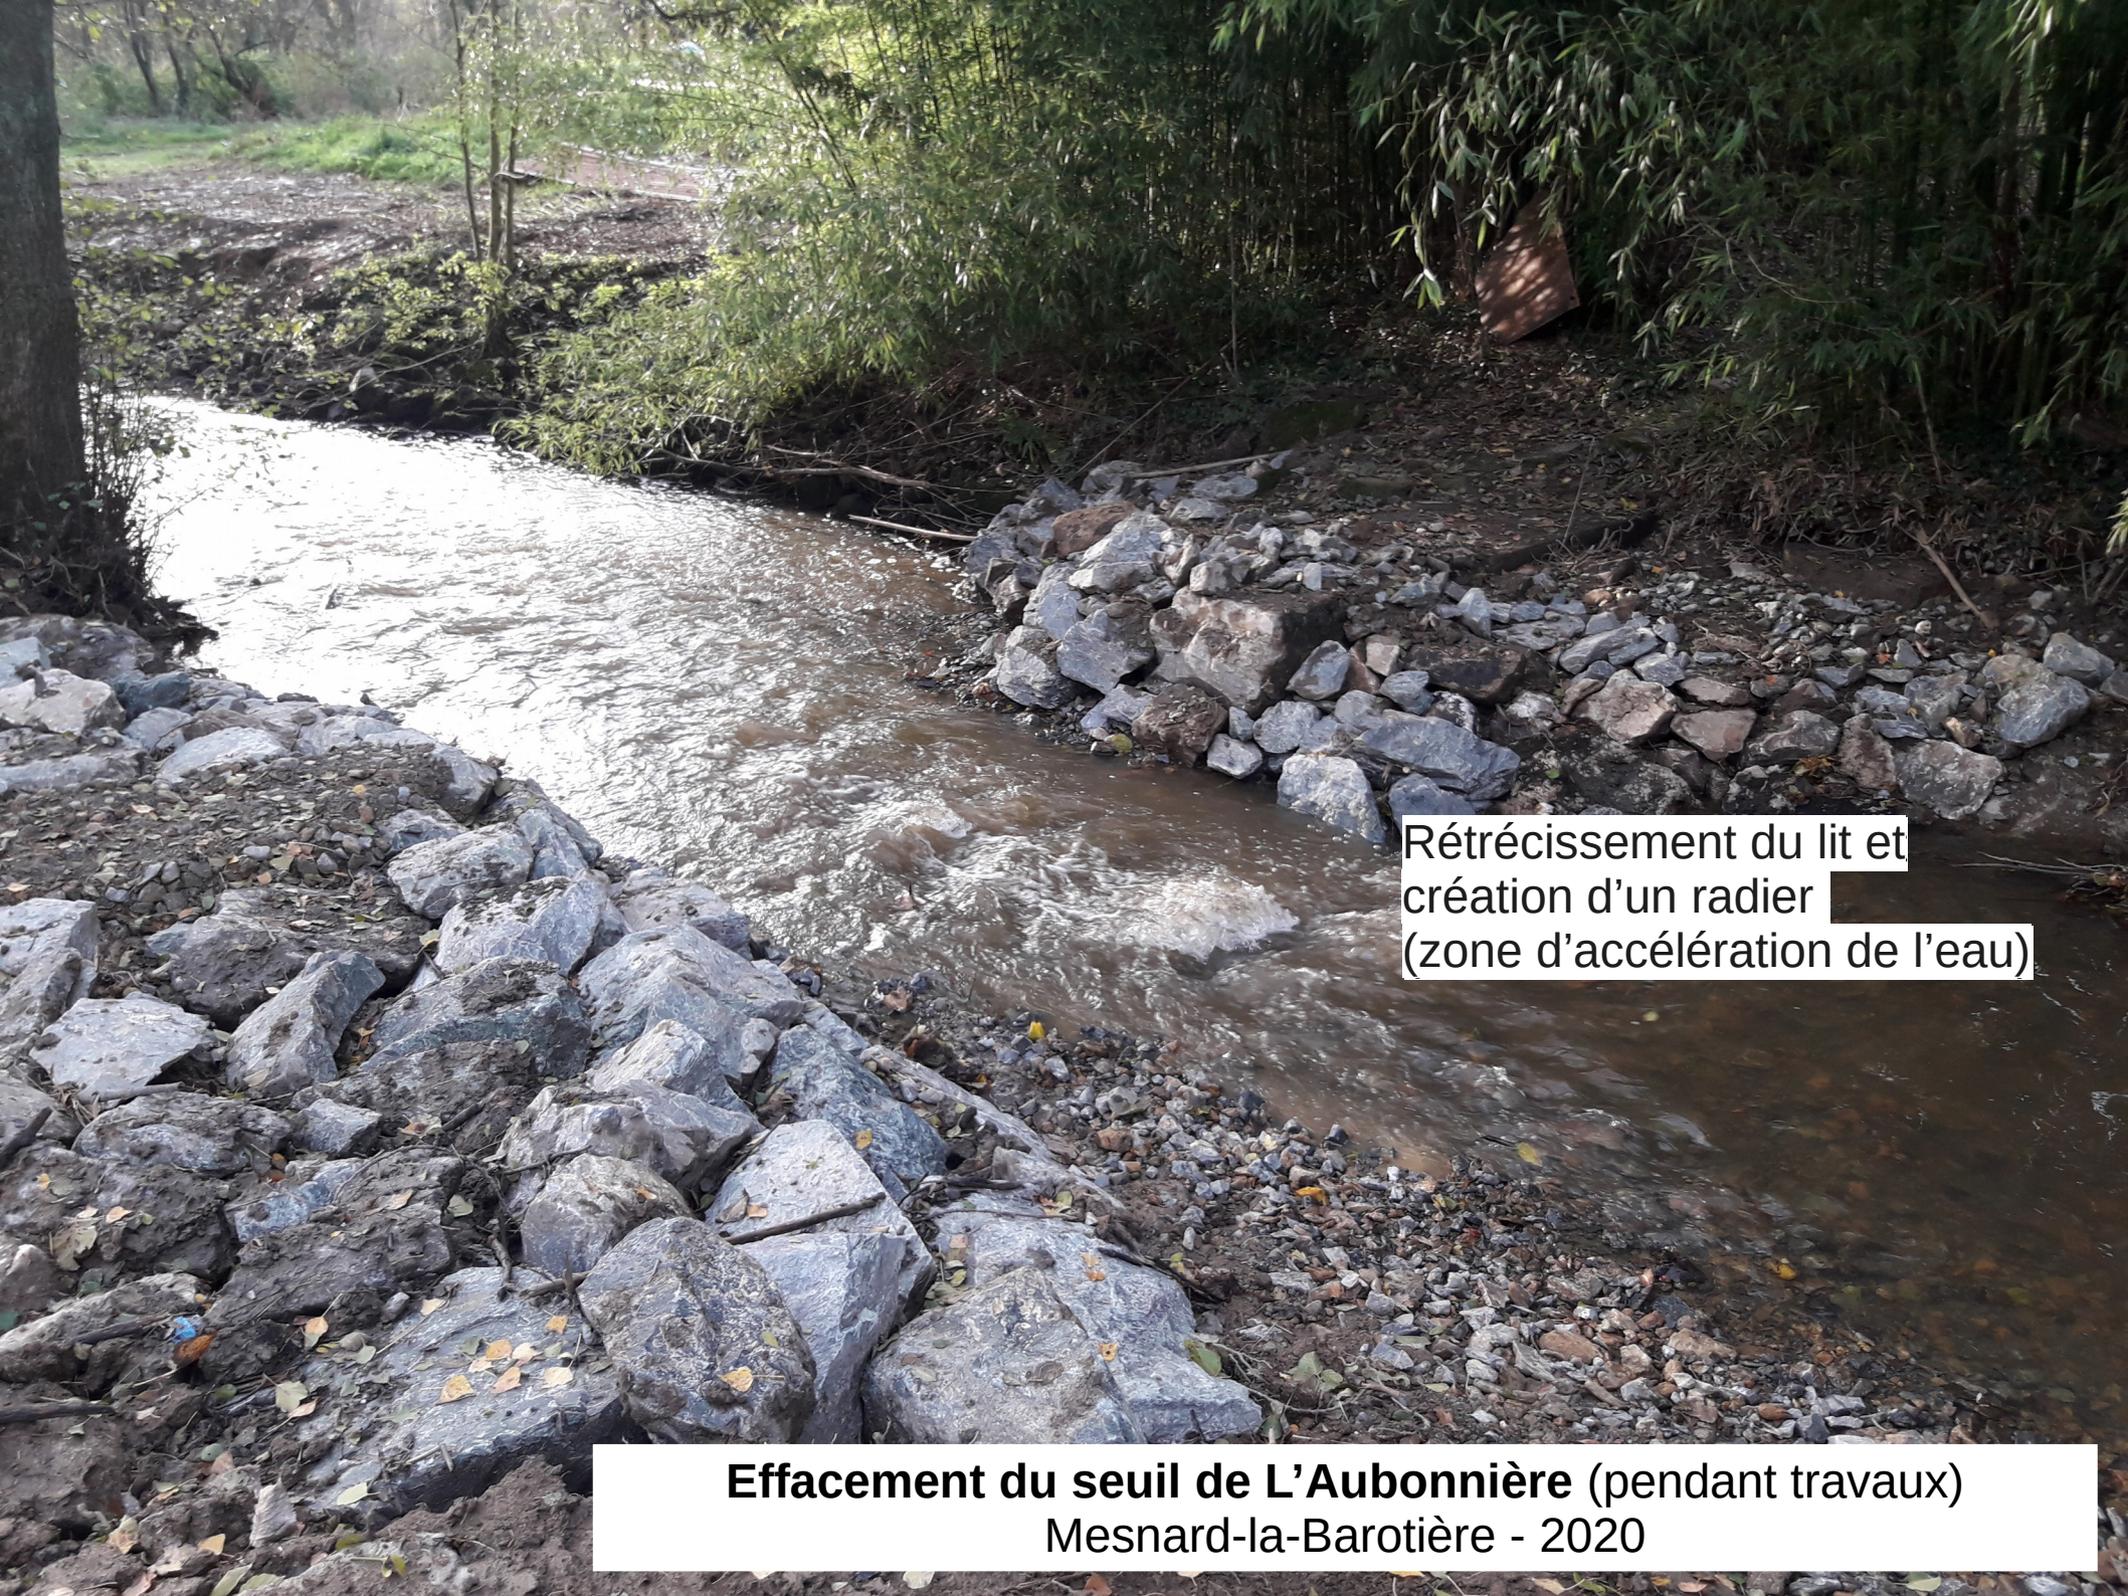
Rétrécissement du lit et
création d'un radier
(zone d'accélération de l'eau)

Effacement du seuil de L'Aubonnière (pendant travaux)
Mesnard-la-Barotière - 2020

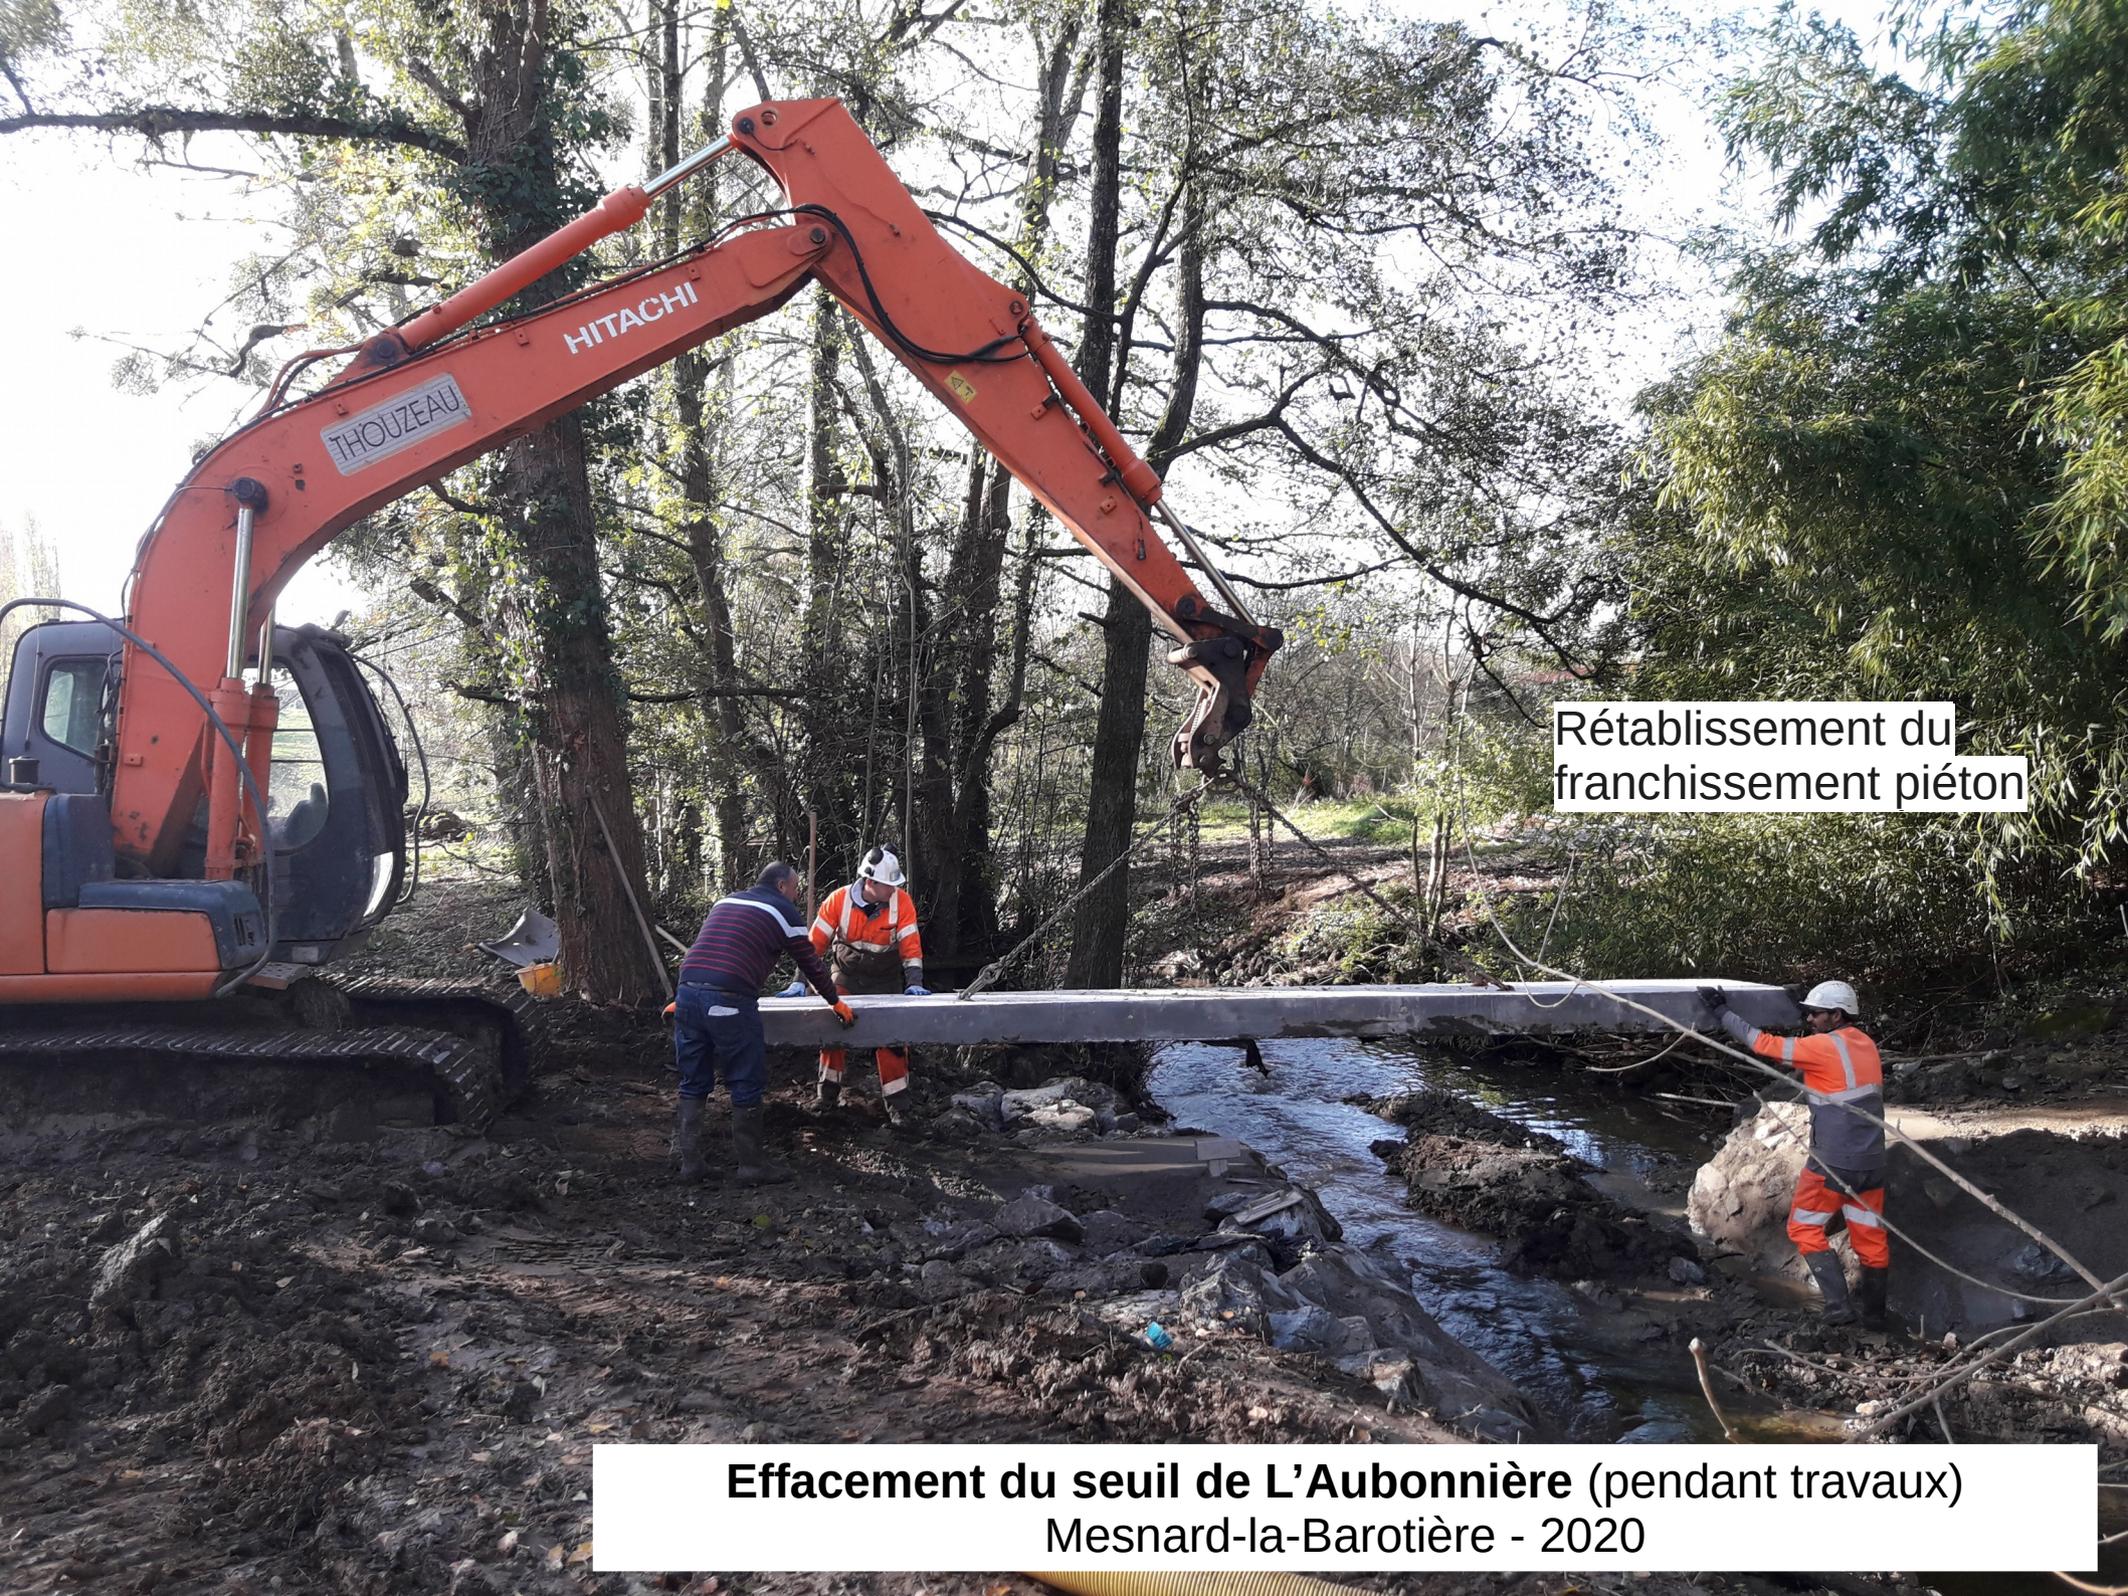
Rétablissement du franchissement piéton

**Effacement du seuil de L'Aubonnière (pendant travaux)
Mesnard-la-Barotière - 2020**

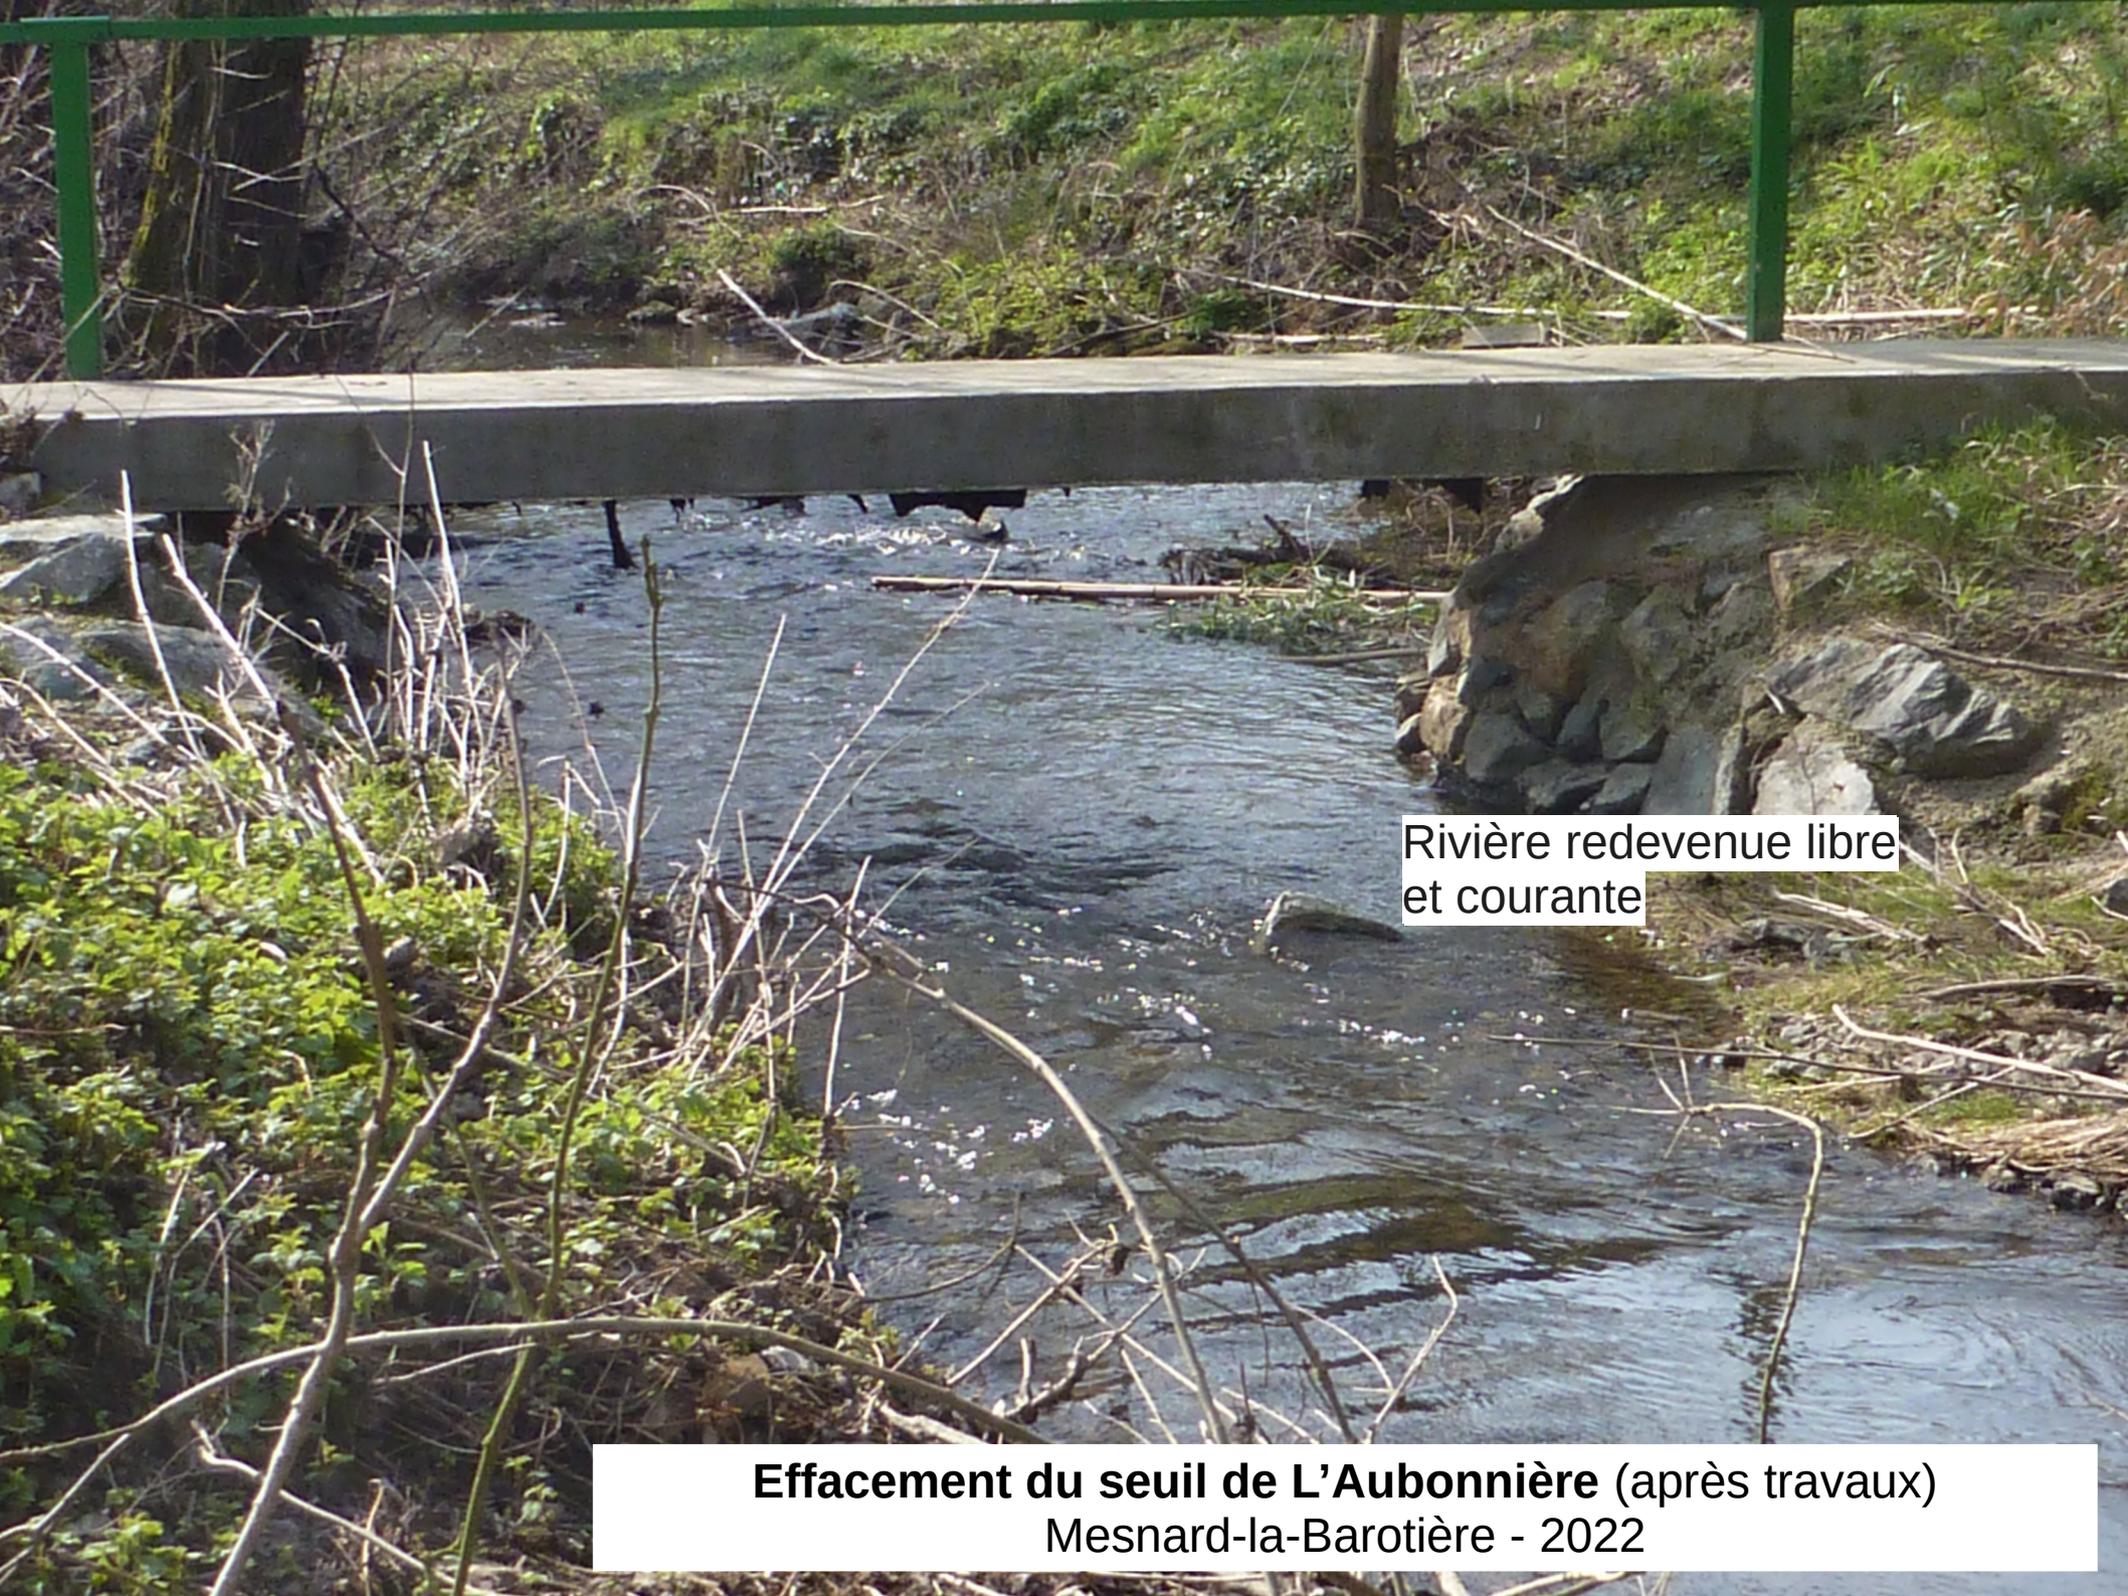
Rivière redevenue libre
et courante

Effacement du seuil de L'Aubonnière (après travaux)
Mesnard-la-Barotière - 2022

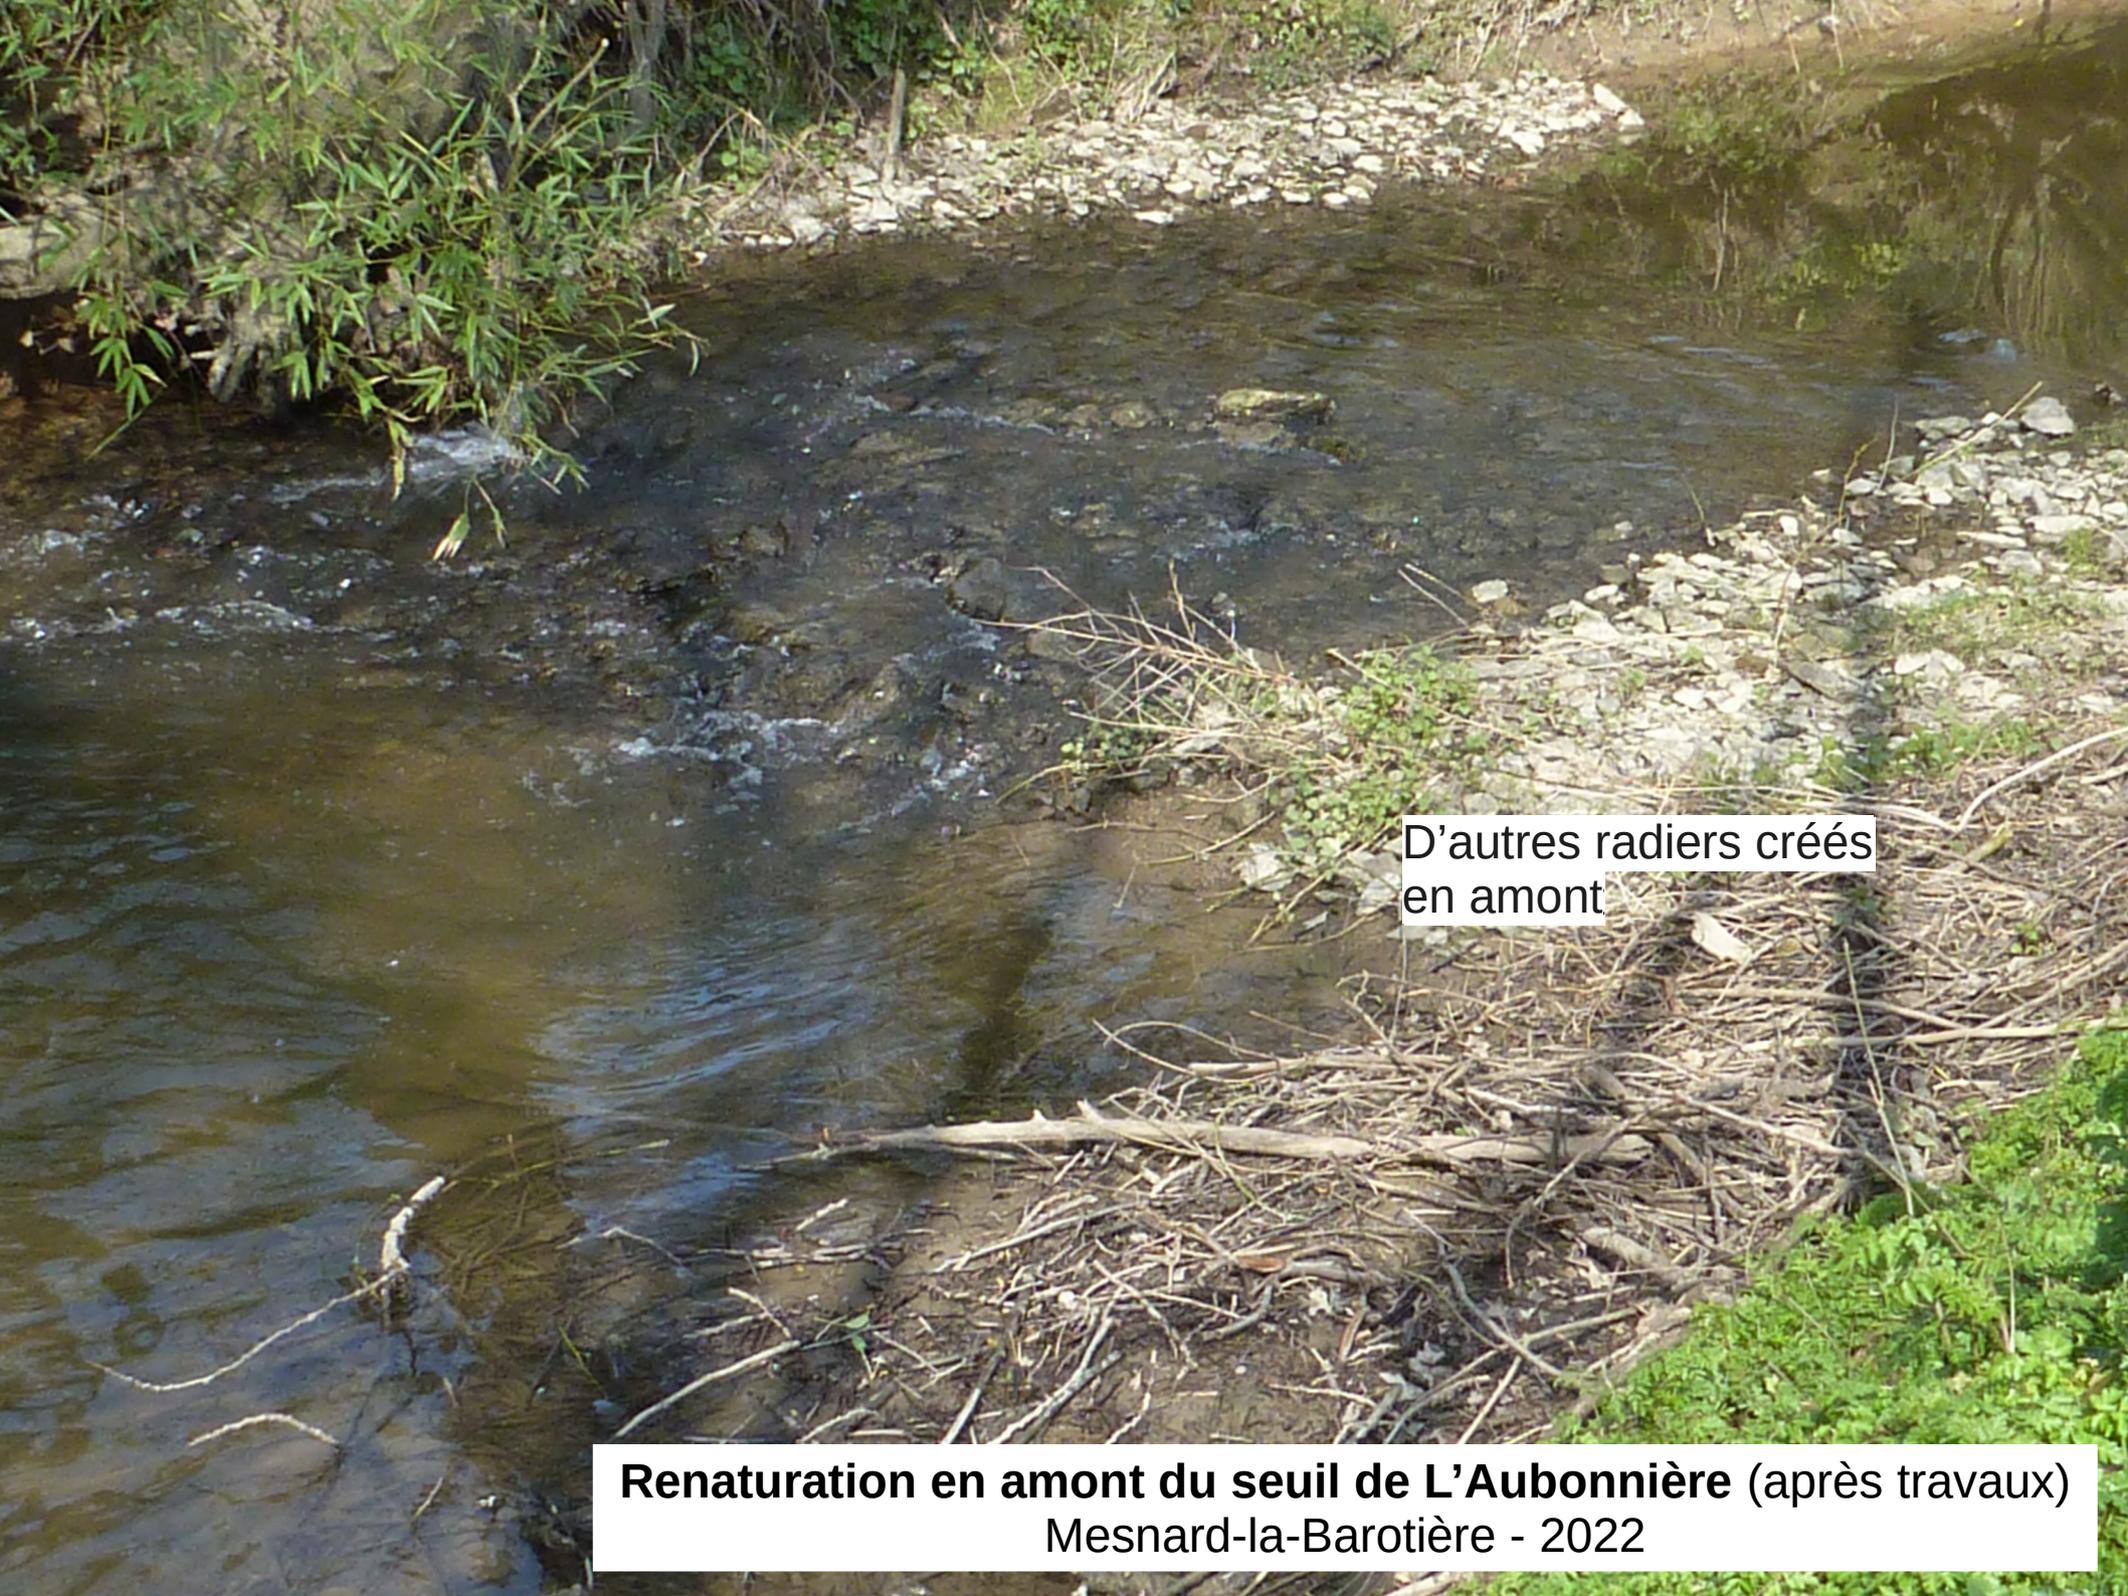
D'autres radiers créés
en amont

**Renaturation en amont du seuil de L'Aubonnière (après travaux)
Mesnard-la-Barotière - 2022**

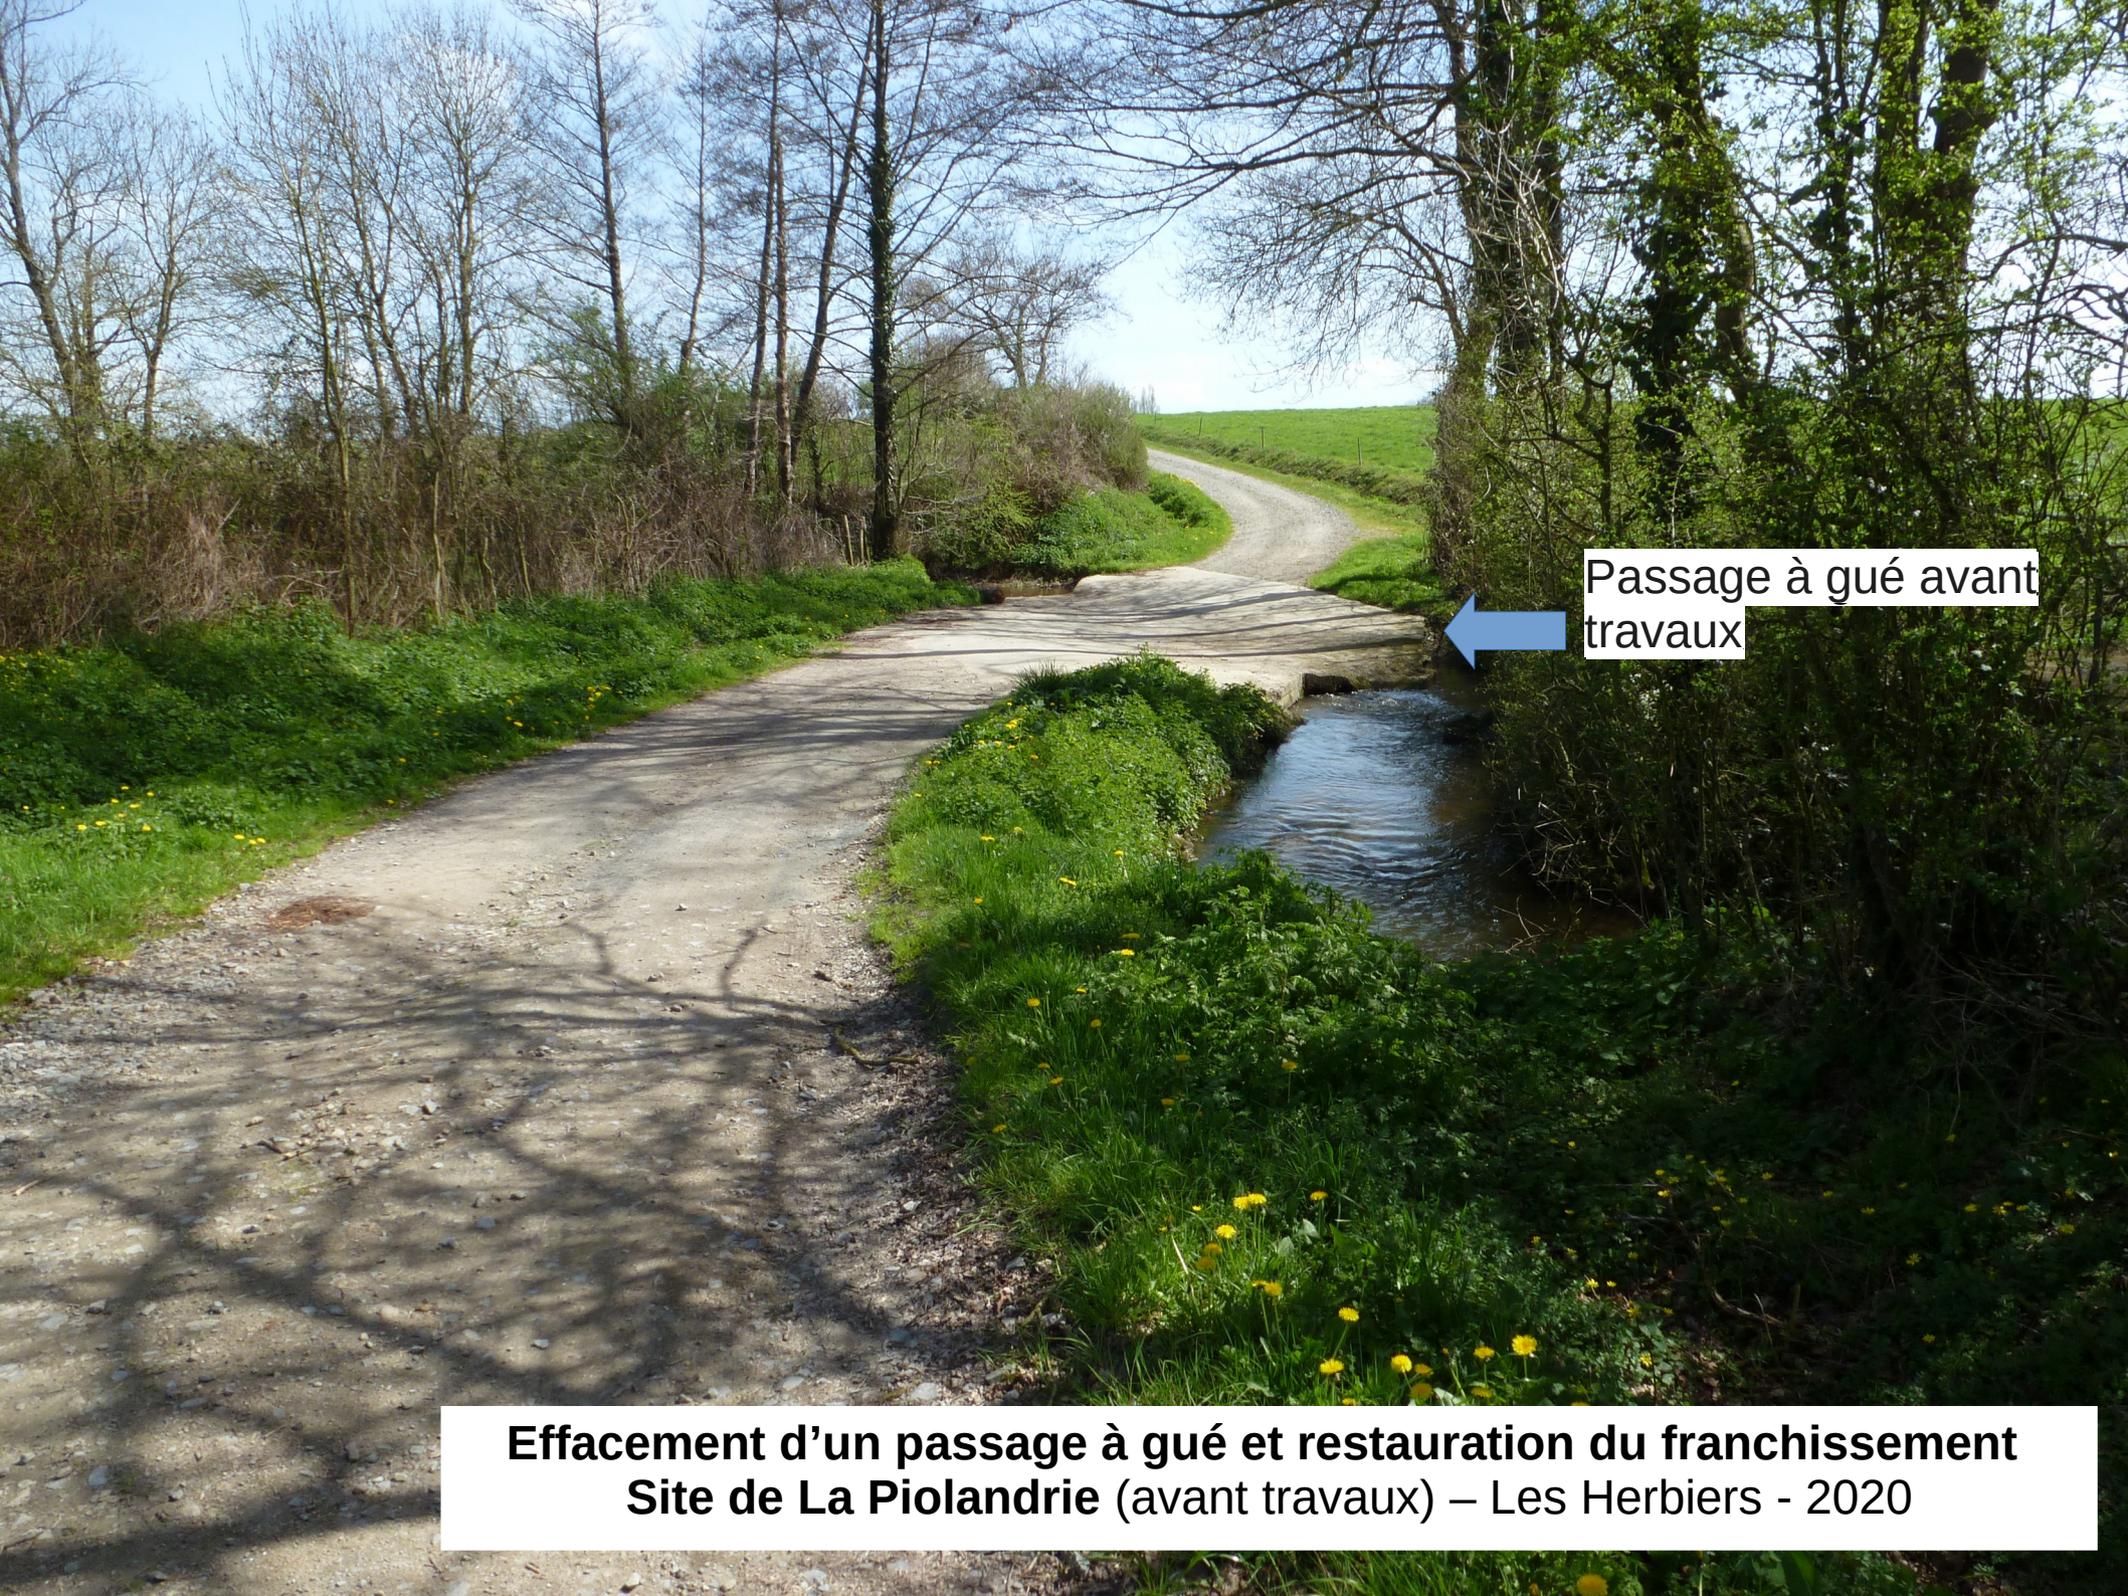
Passage à gué avant travaux

**Effacement d'un passage à gué et restauration du franchissement
Site de La Piolandrie (avant travaux) – Les Herbiers - 2020**
