Présentation de travaux réalisés sur le bassin versant du barrage de la Bultière (2010-2022)

Journée mondiale de l'eau

Dimanche 19 mars 2023

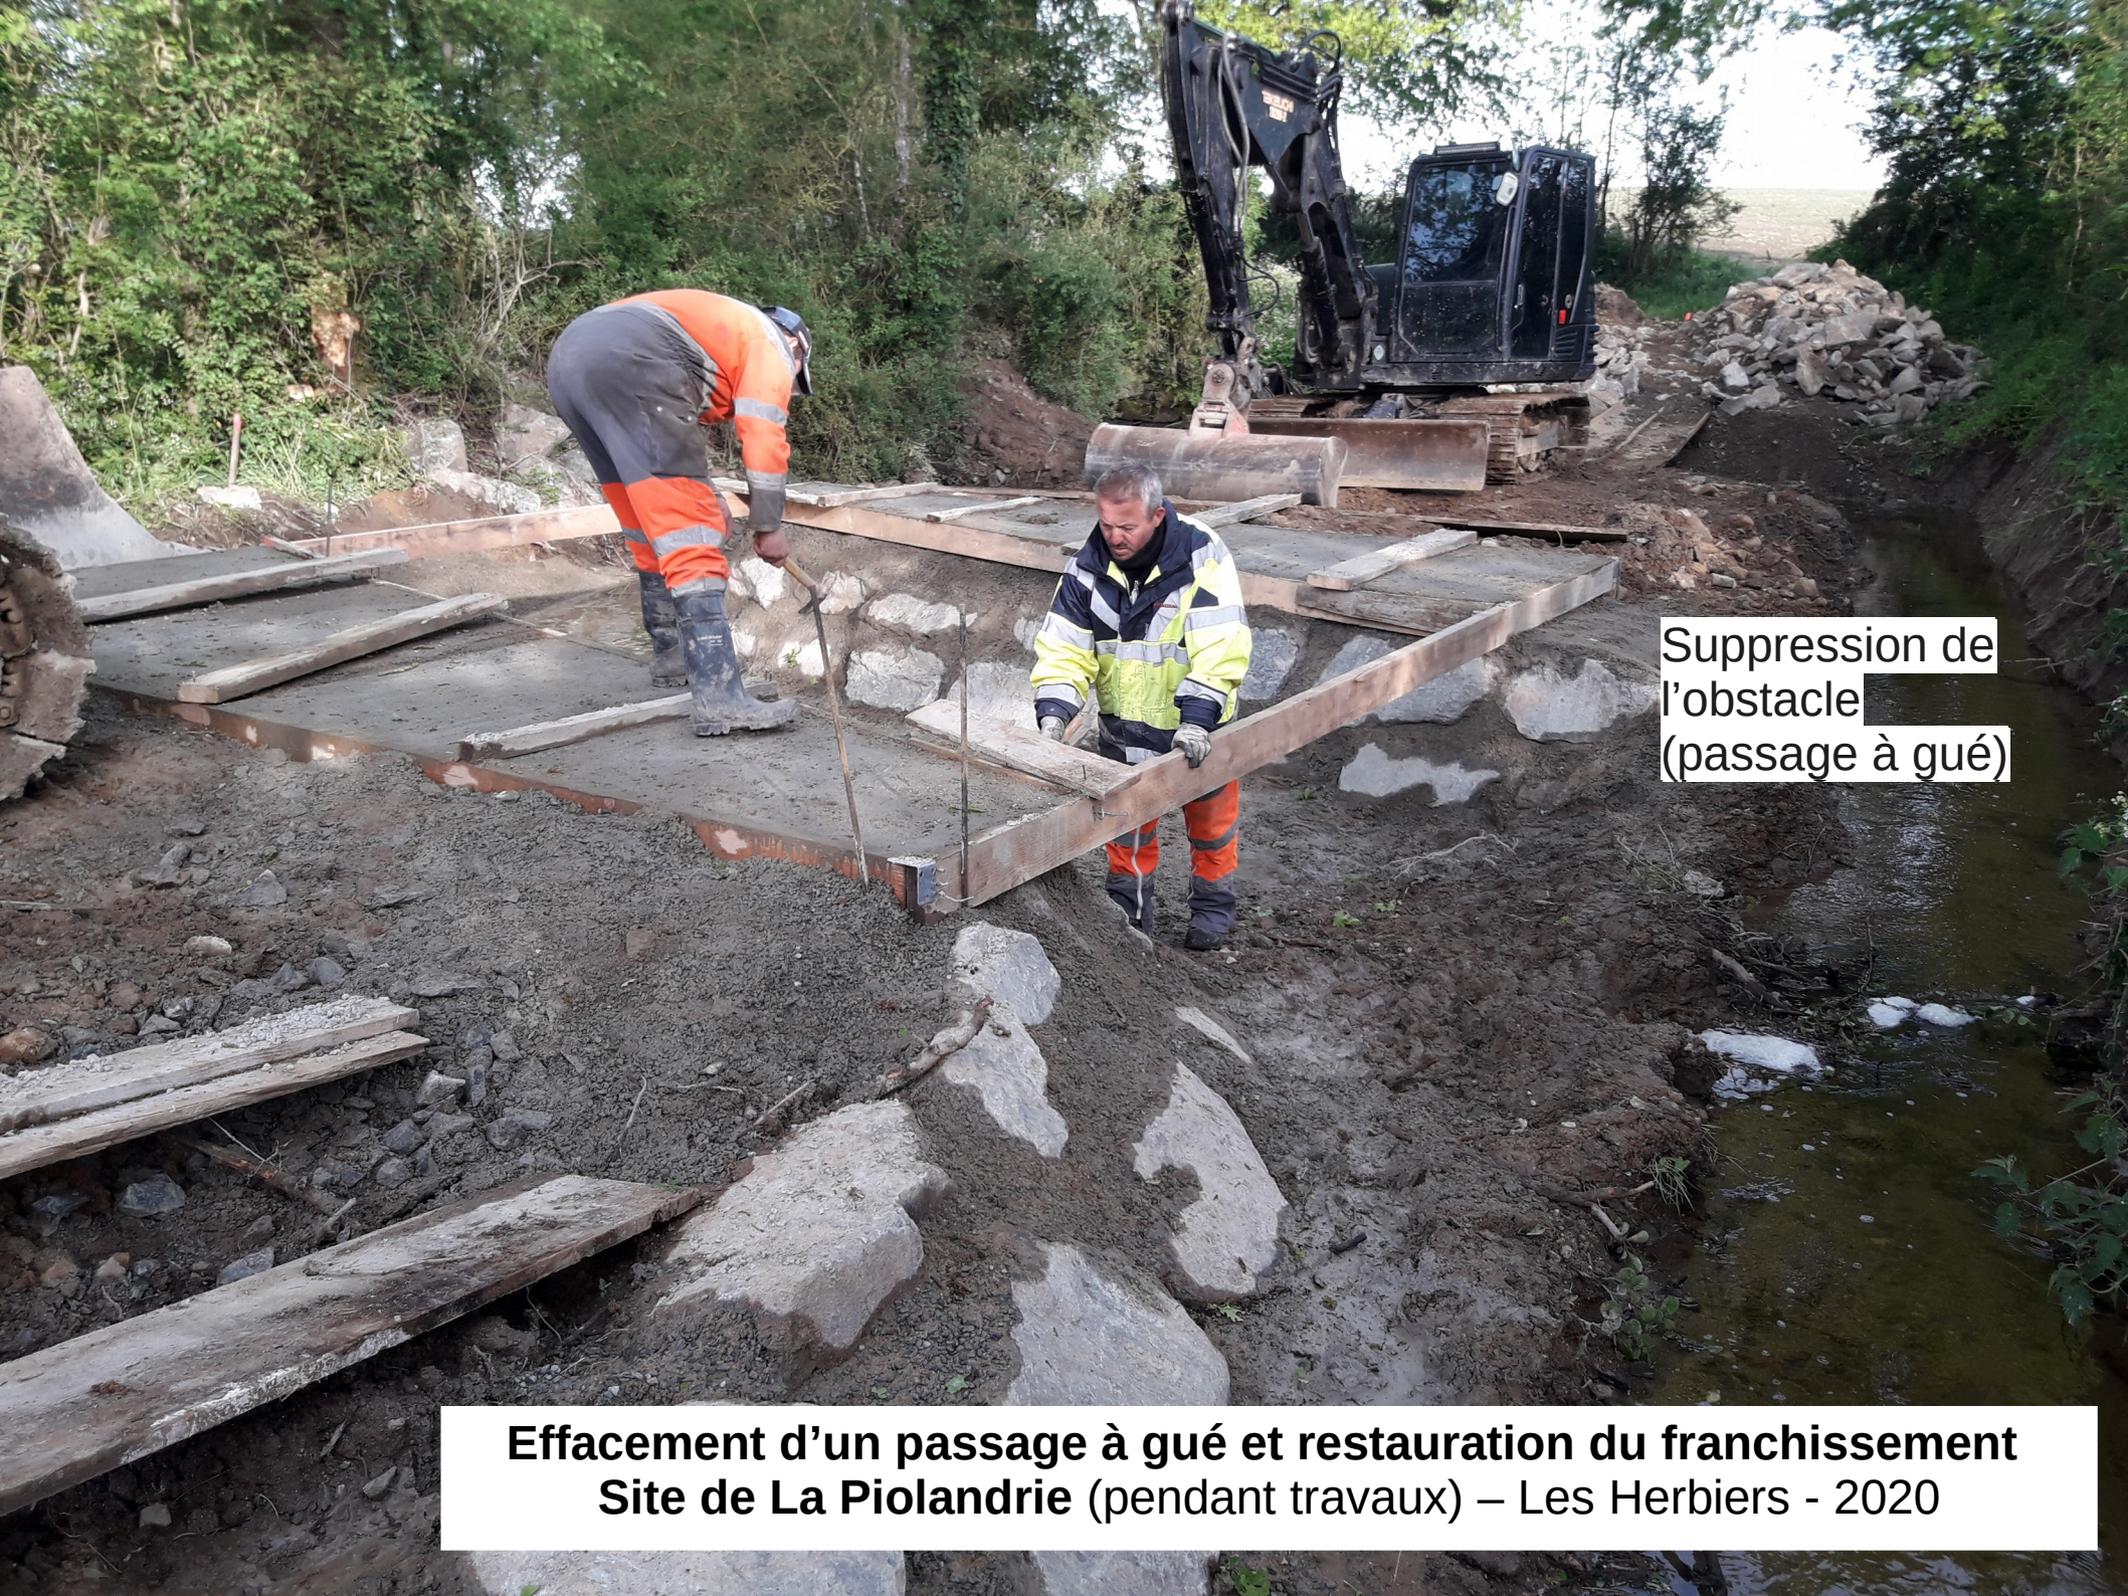
Suppression de
l'obstacle
(passage à gué)

**Effacement d'un passage à gué et restauration du franchissement
Site de La Piolandrie (pendant travaux) – Les Herbiers - 2020**

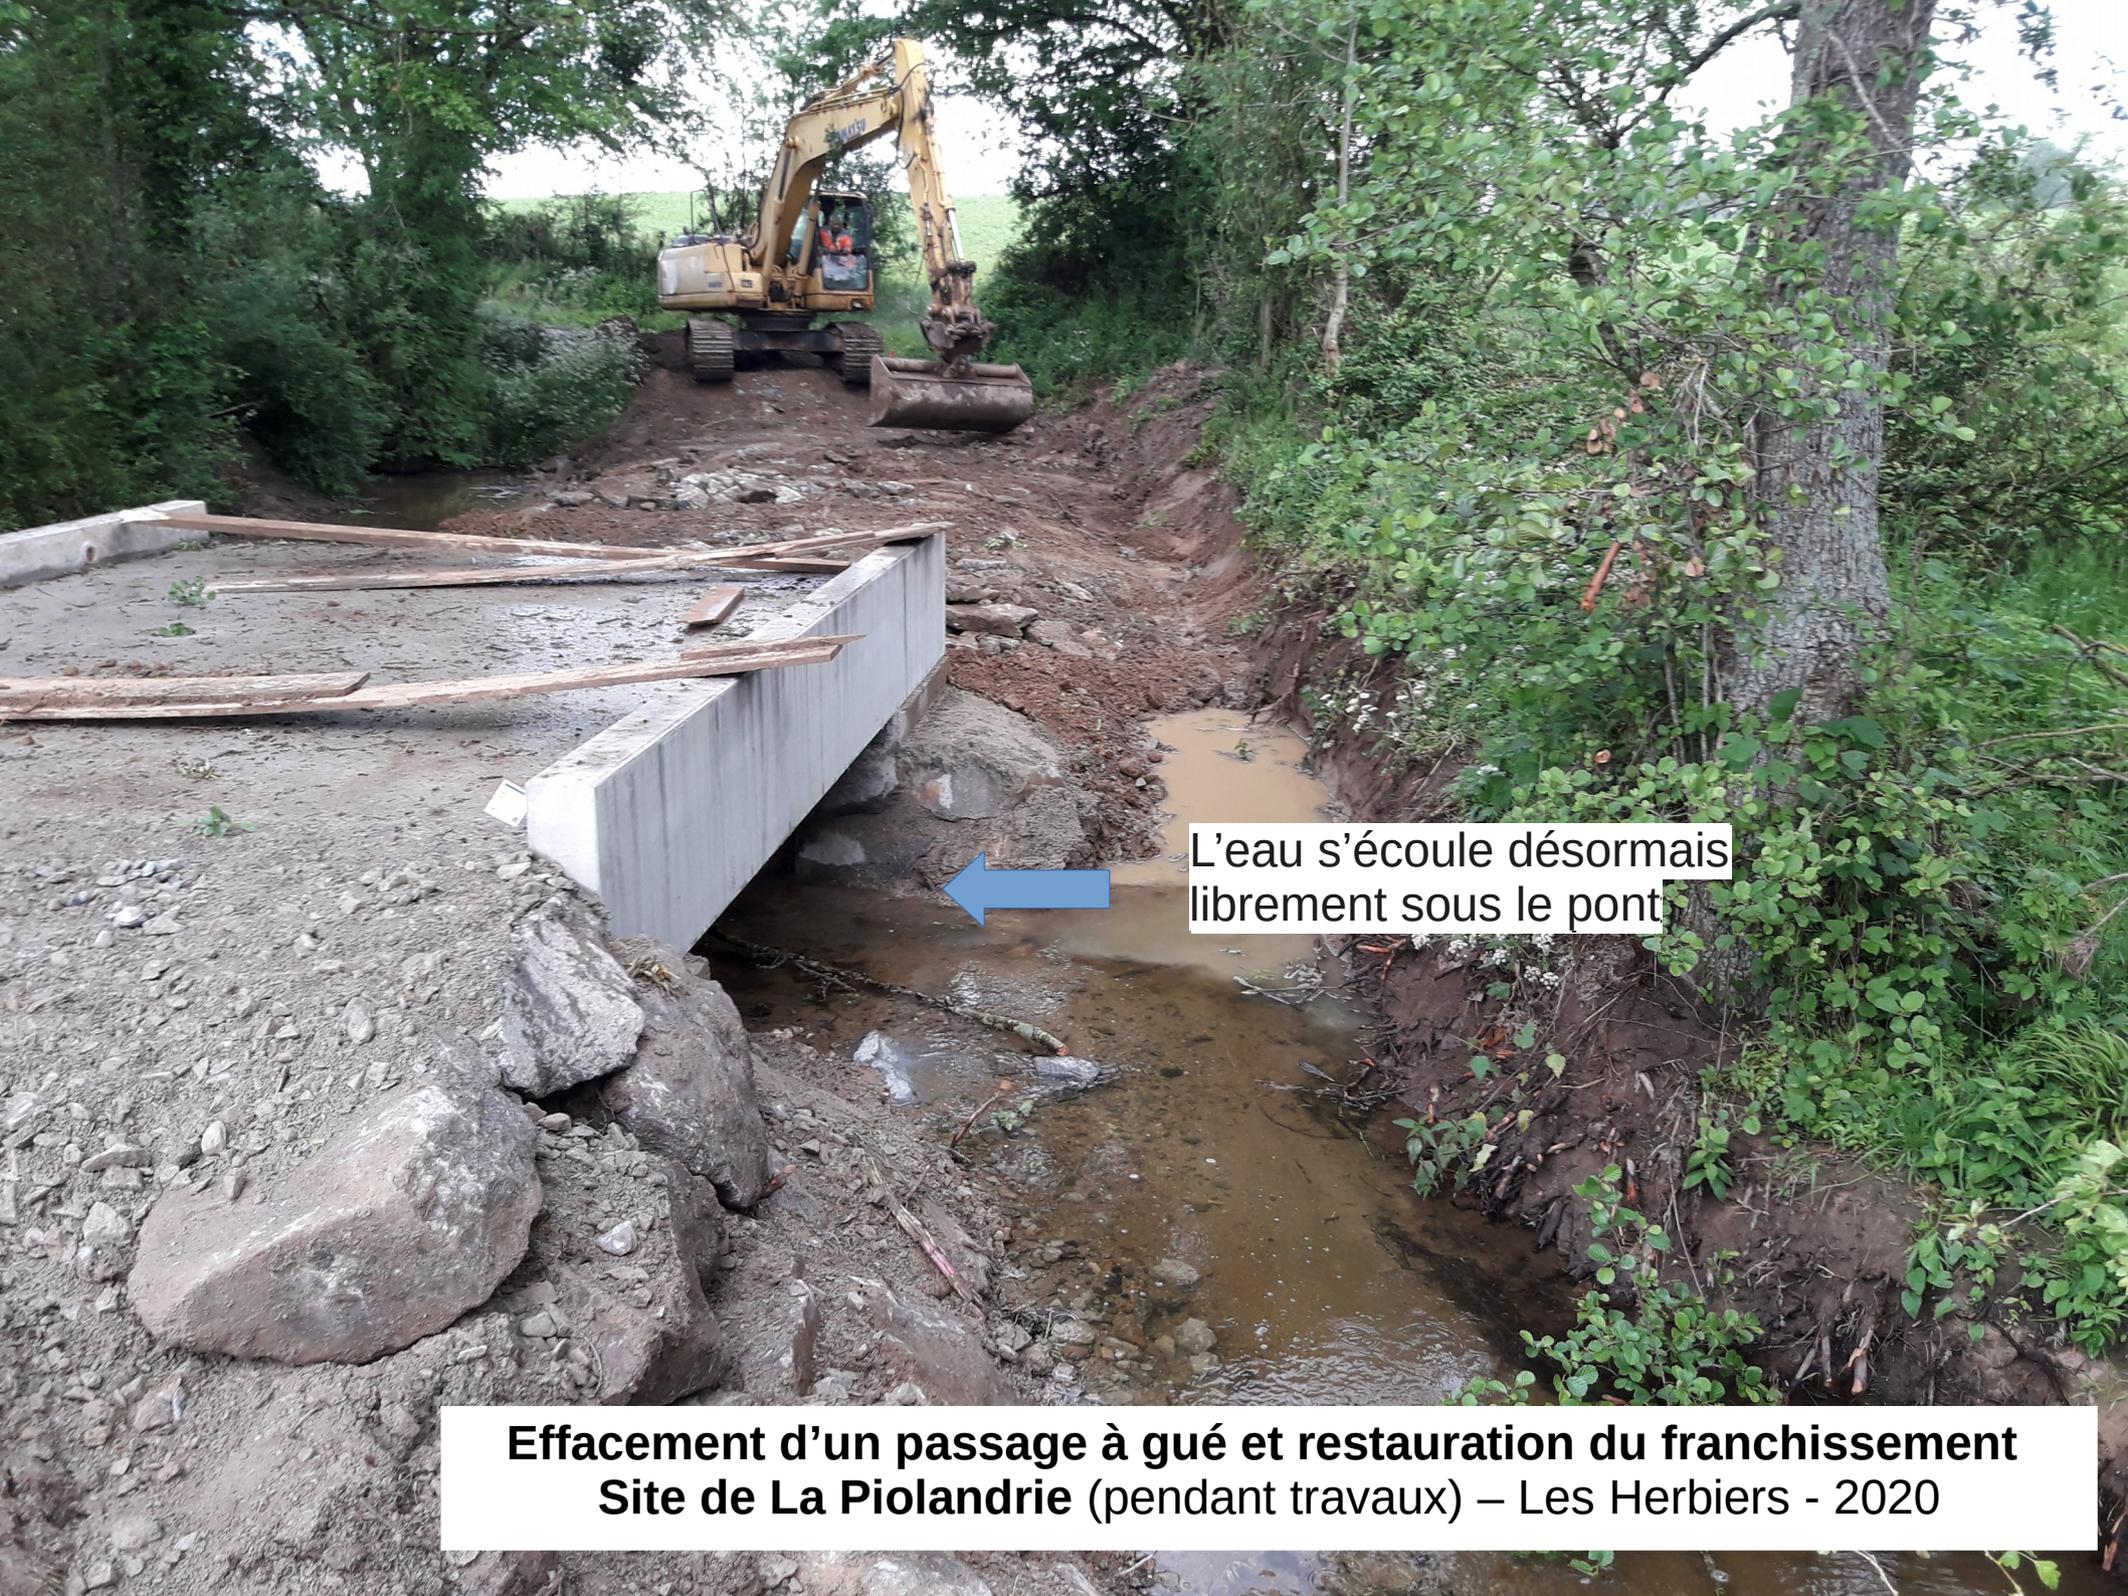
L'eau s'écoule désormais librement sous le pont

**Effacement d'un passage à gué et restauration du franchissement
Site de La Piolandrie (pendant travaux) – Les Herbiers - 2020**

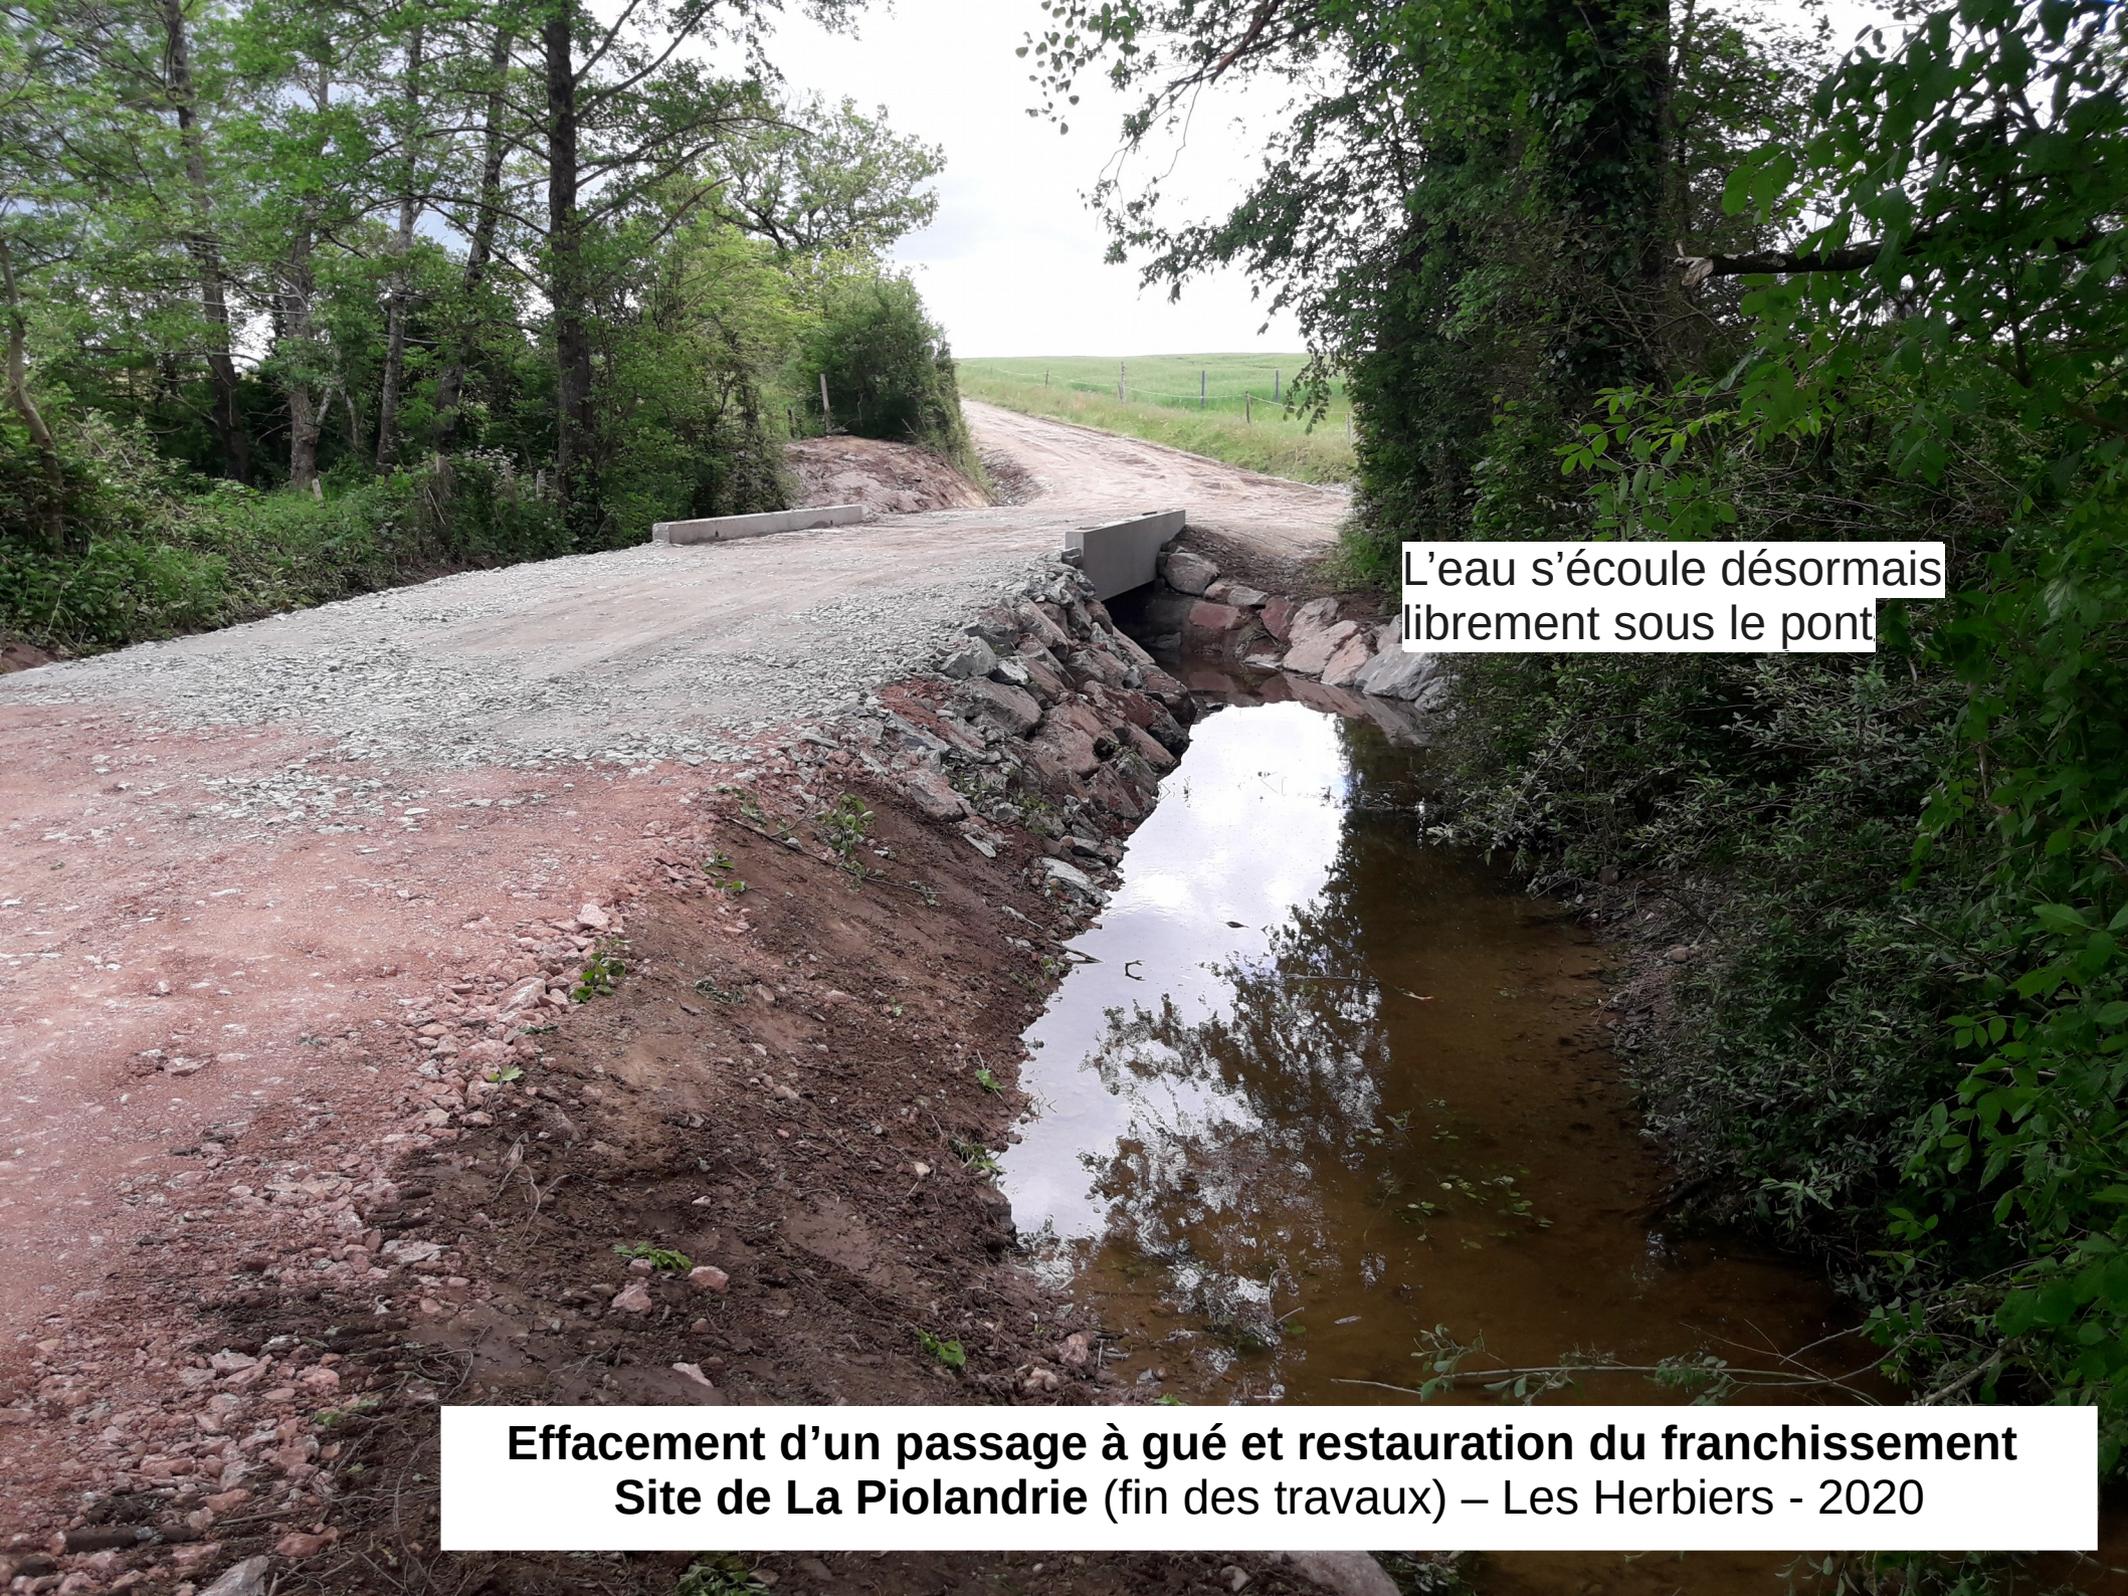
L'eau s'écoule désormais librement sous le pont

**Effacement d'un passage à gué et restauration du franchissement
Site de La Piolandrie (fin des travaux) – Les Herbiers - 2020**

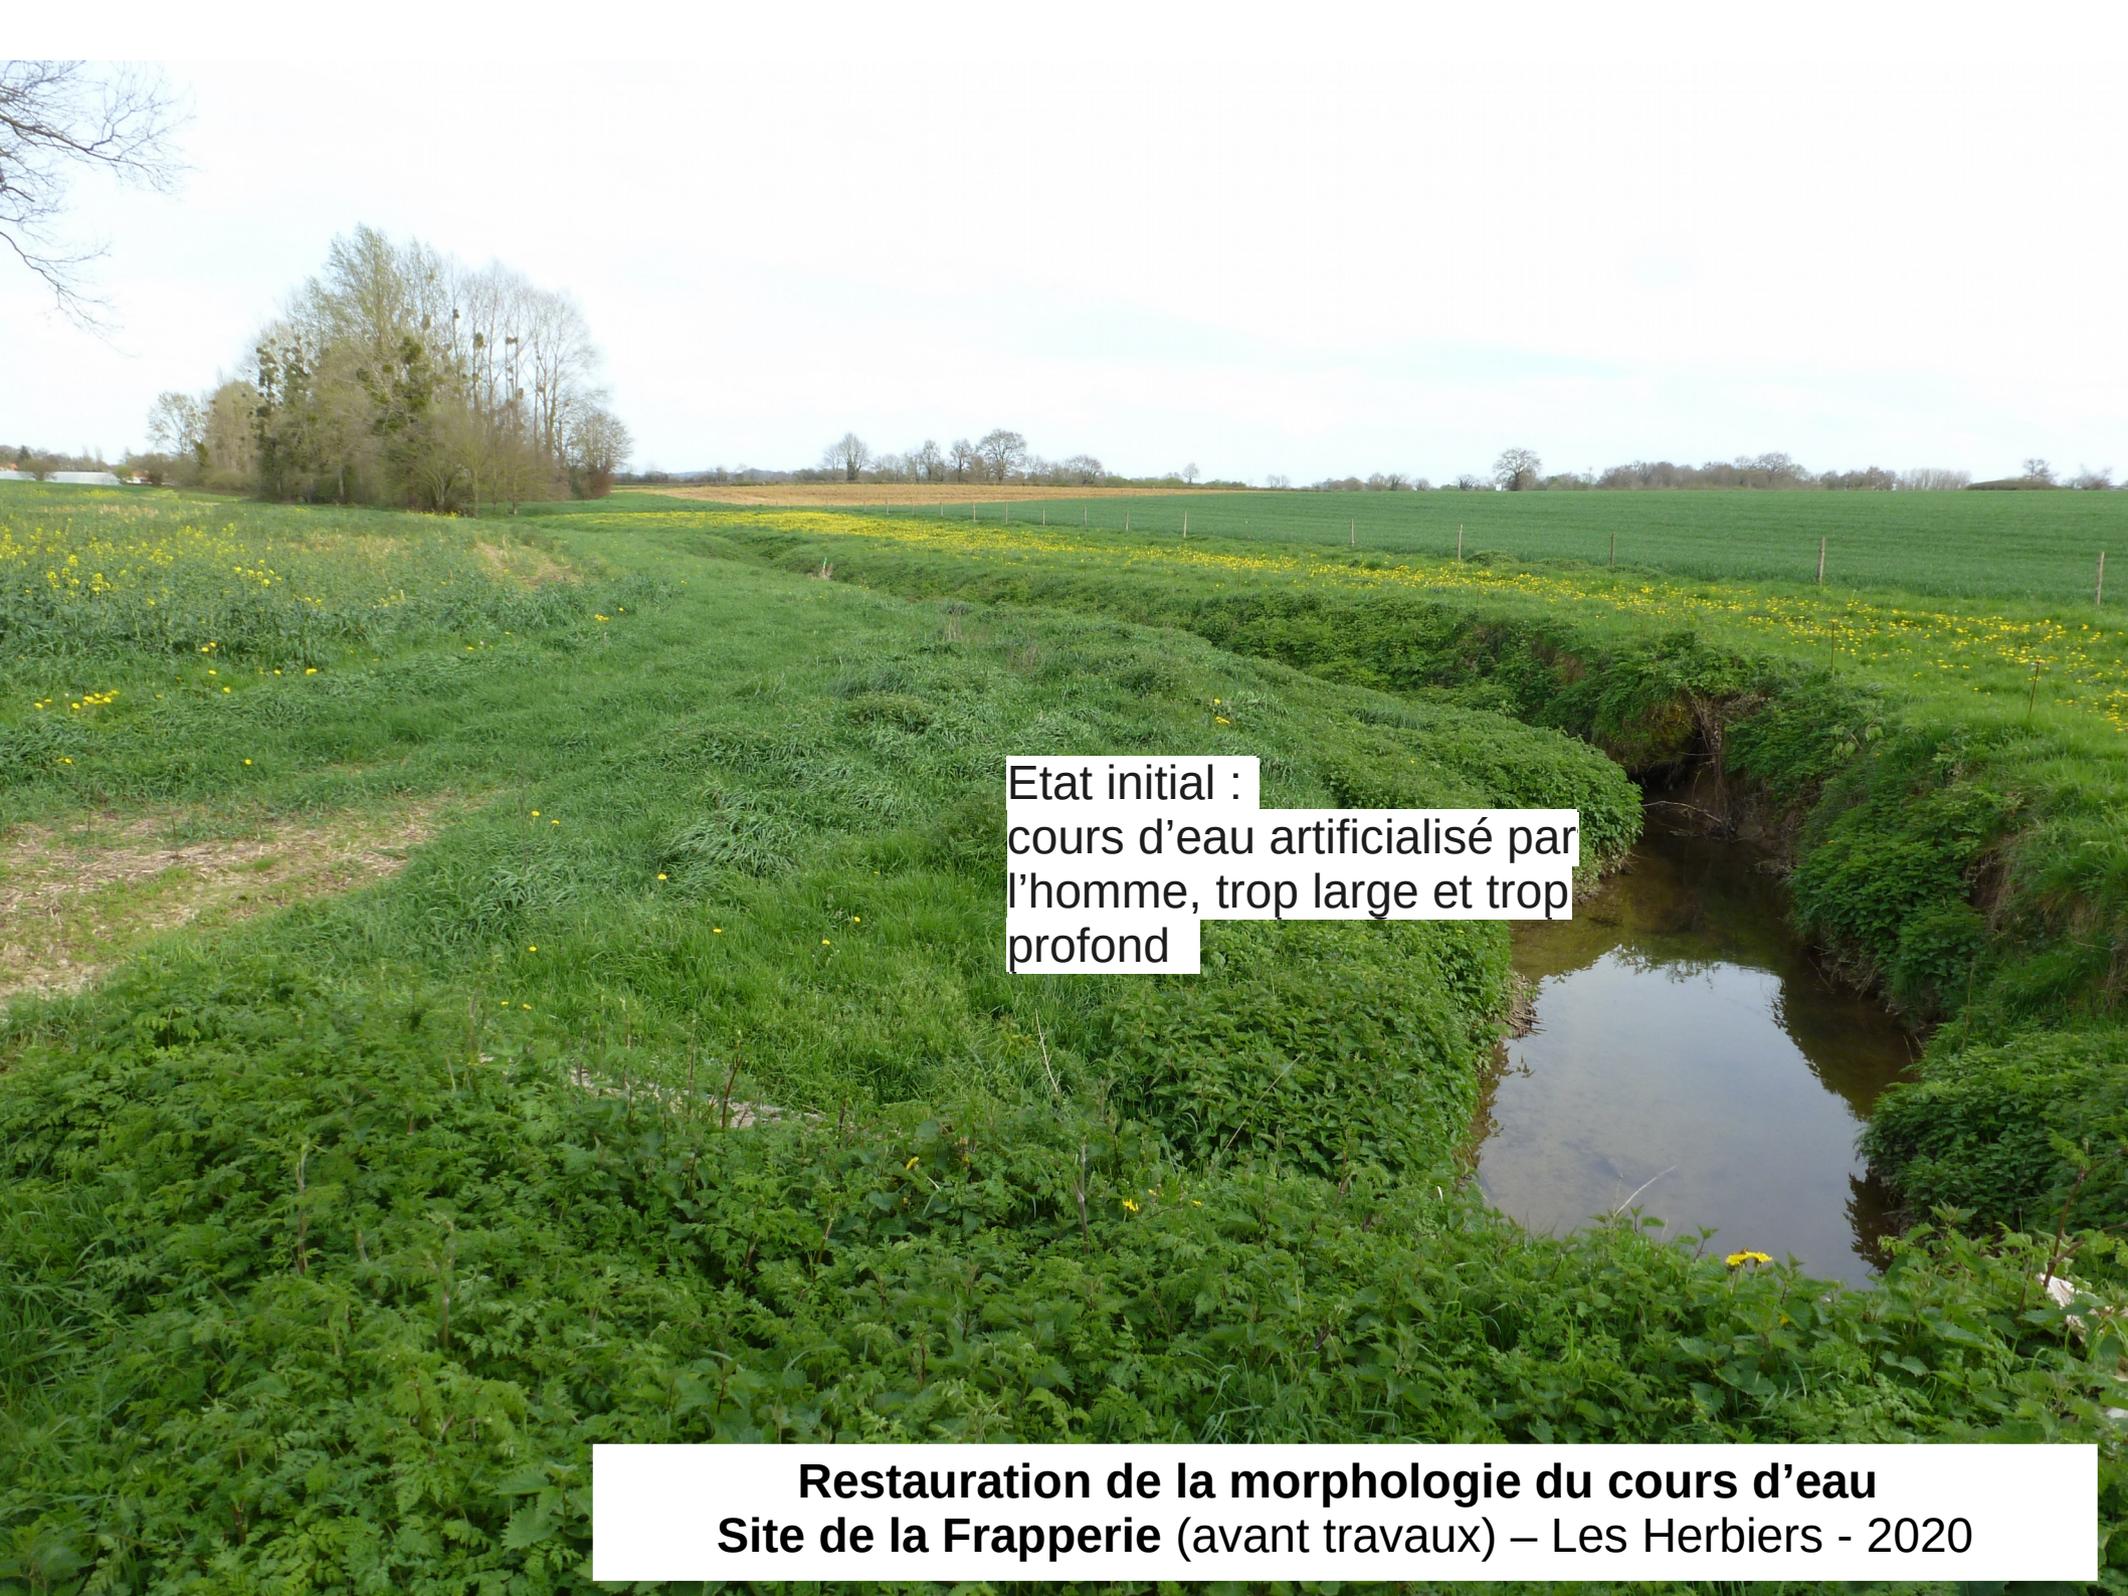
Etat initial :
cours d'eau artificialisé par
l'homme, trop large et trop
profond

**Restauration de la morphologie du cours d'eau
Site de la Frapperie (avant travaux) – Les Herbiers - 2020**

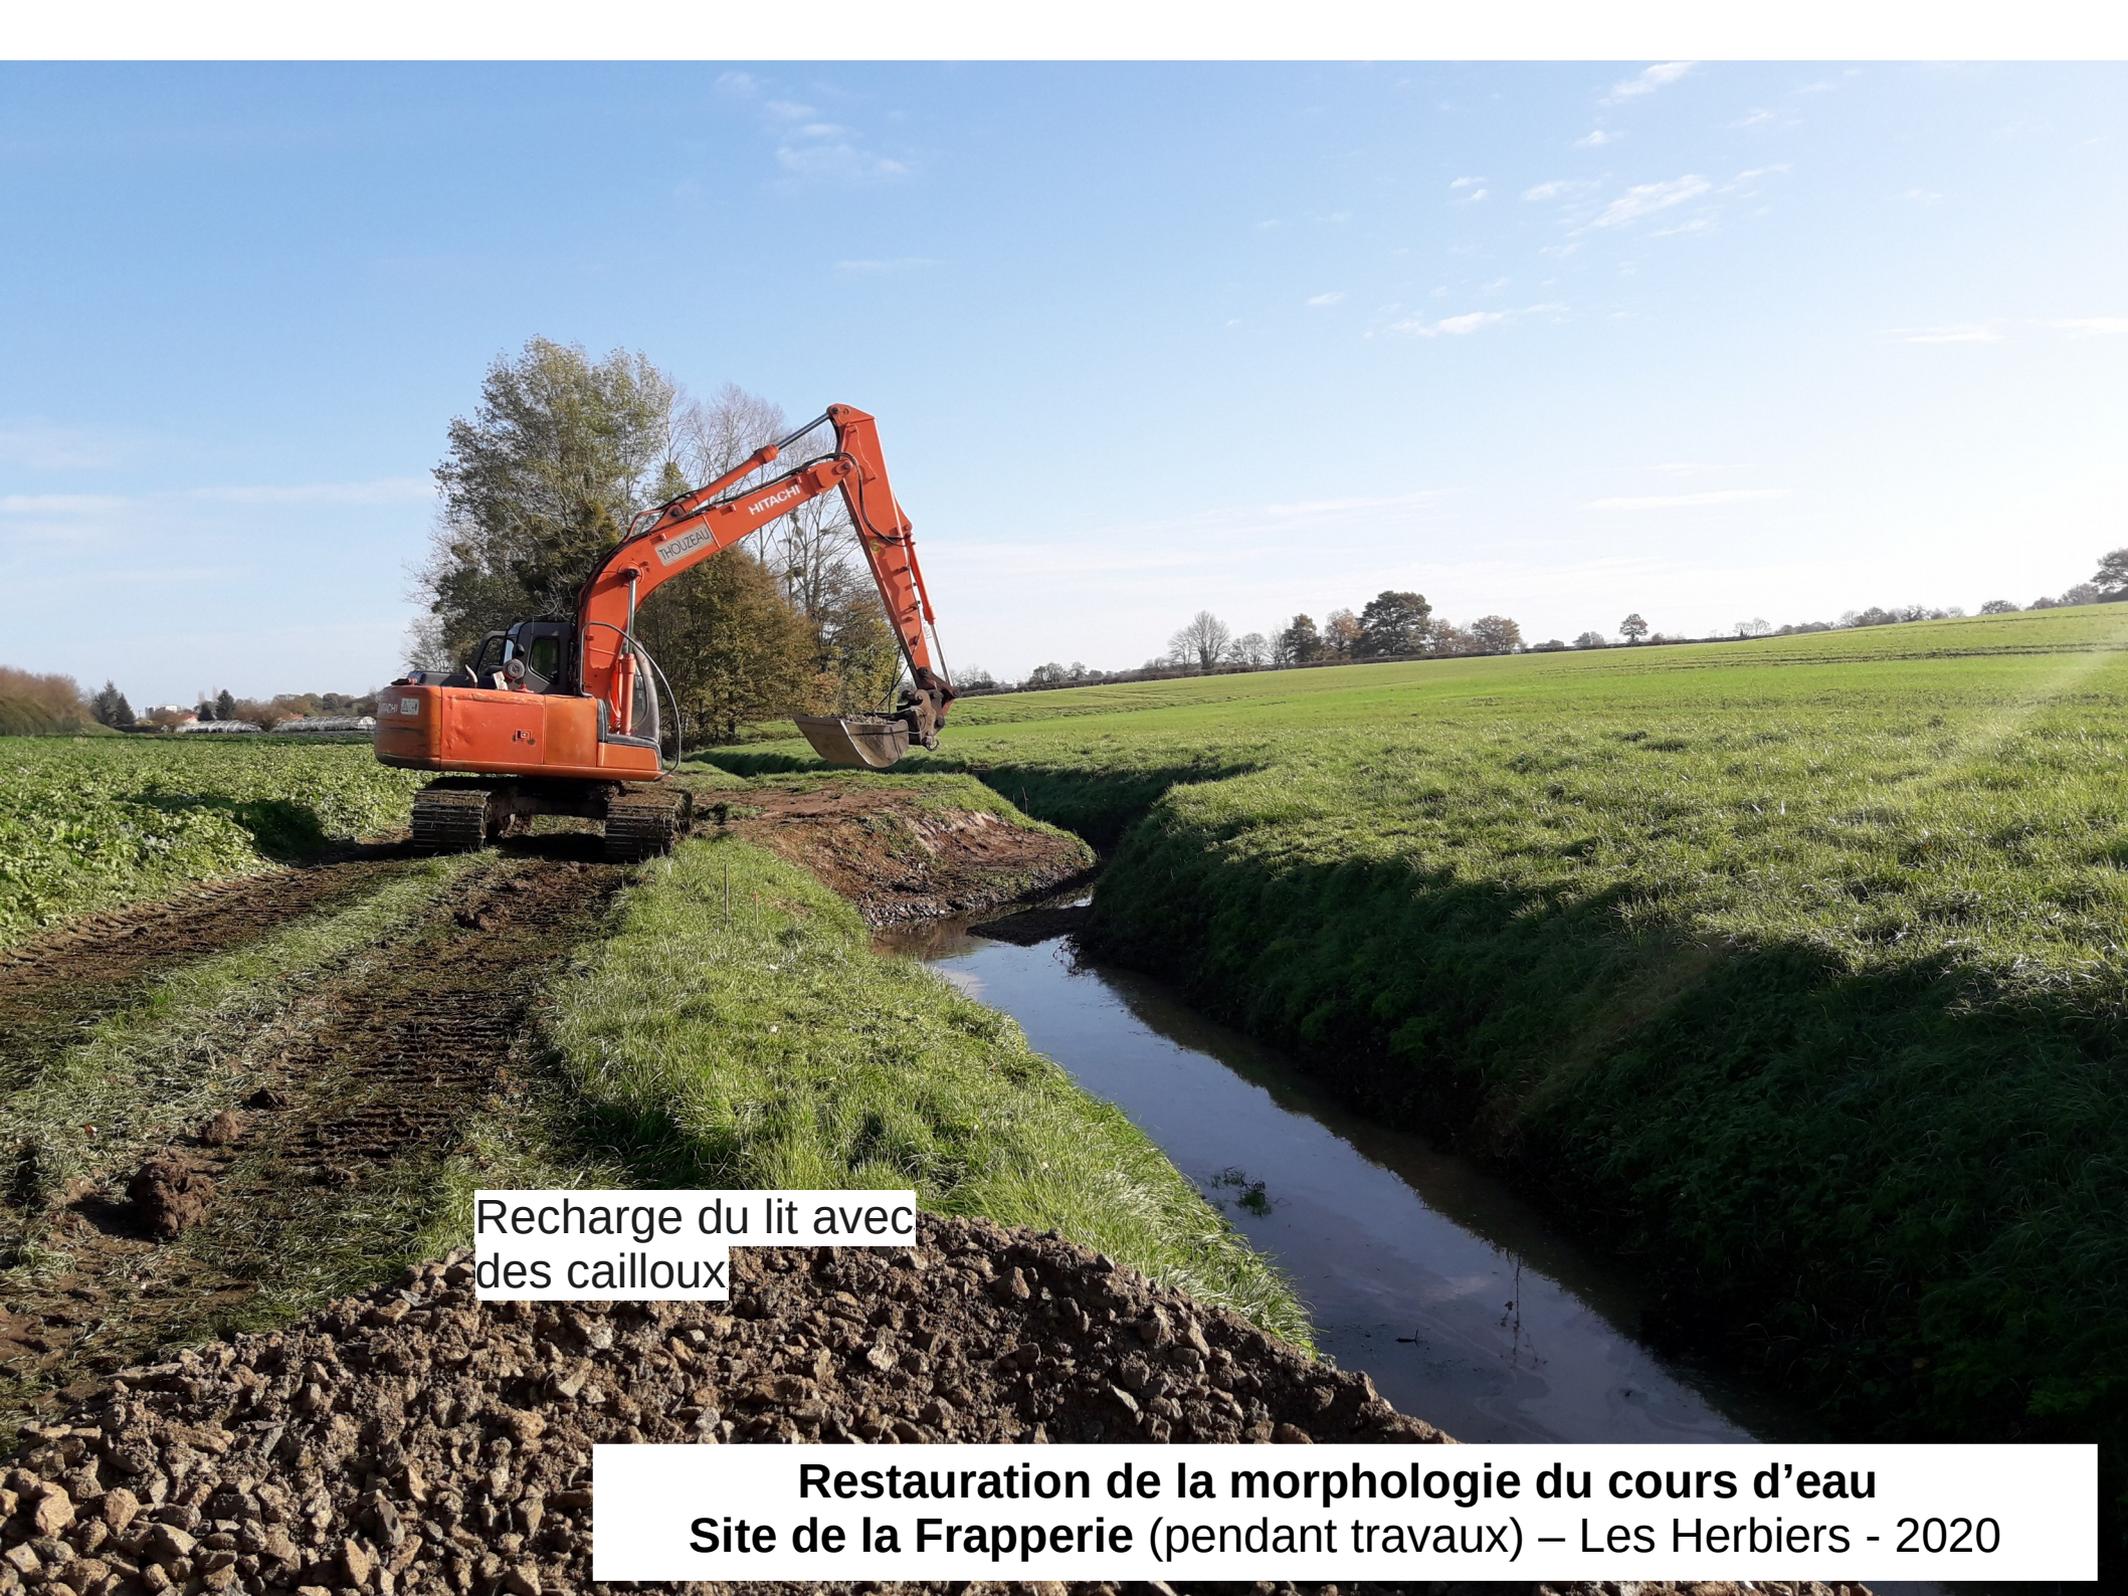
Recharge du lit avec
des cailloux

**Restauration de la morphologie du cours d'eau
Site de la Frapperie (pendant travaux) – Les Herbiers - 2020**

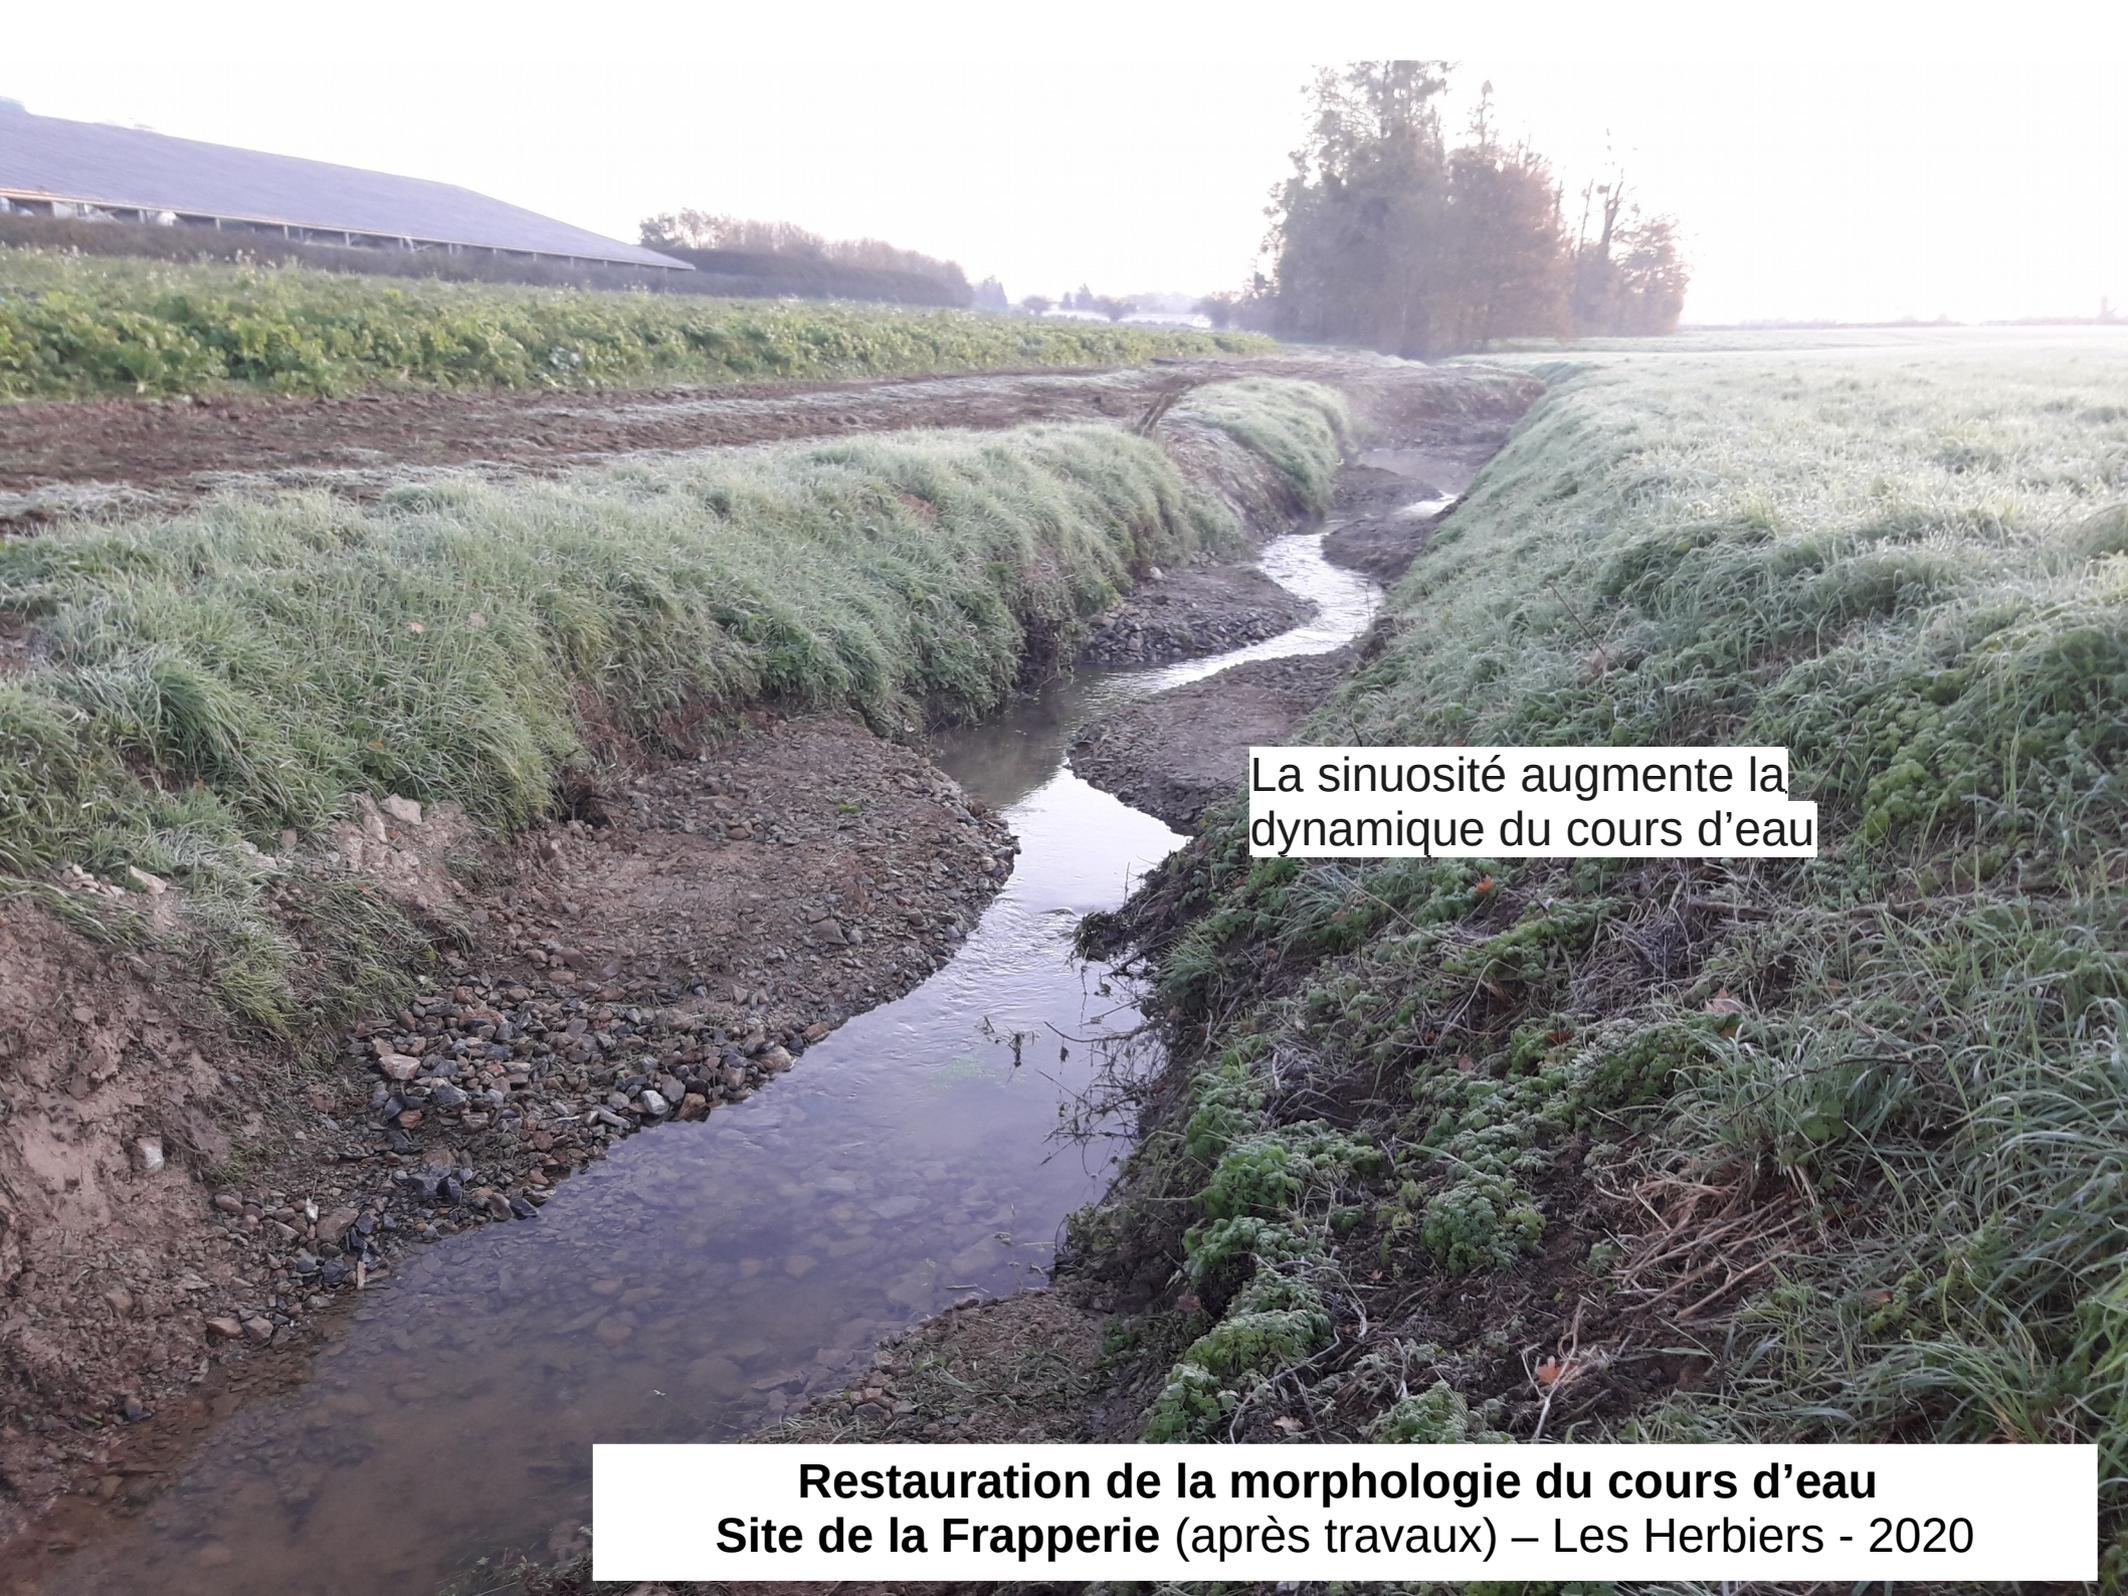
La sinuosité augmente la dynamique du cours d'eau

**Restauration de la morphologie du cours d'eau
Site de la Frapperie (après travaux) – Les Herbiers - 2020**
