Présentation de travaux réalisés sur le bassin versant du barrage de la Bultière (2010-2022)

Journée mondiale de l'eau

Dimanche 19 mars 2023

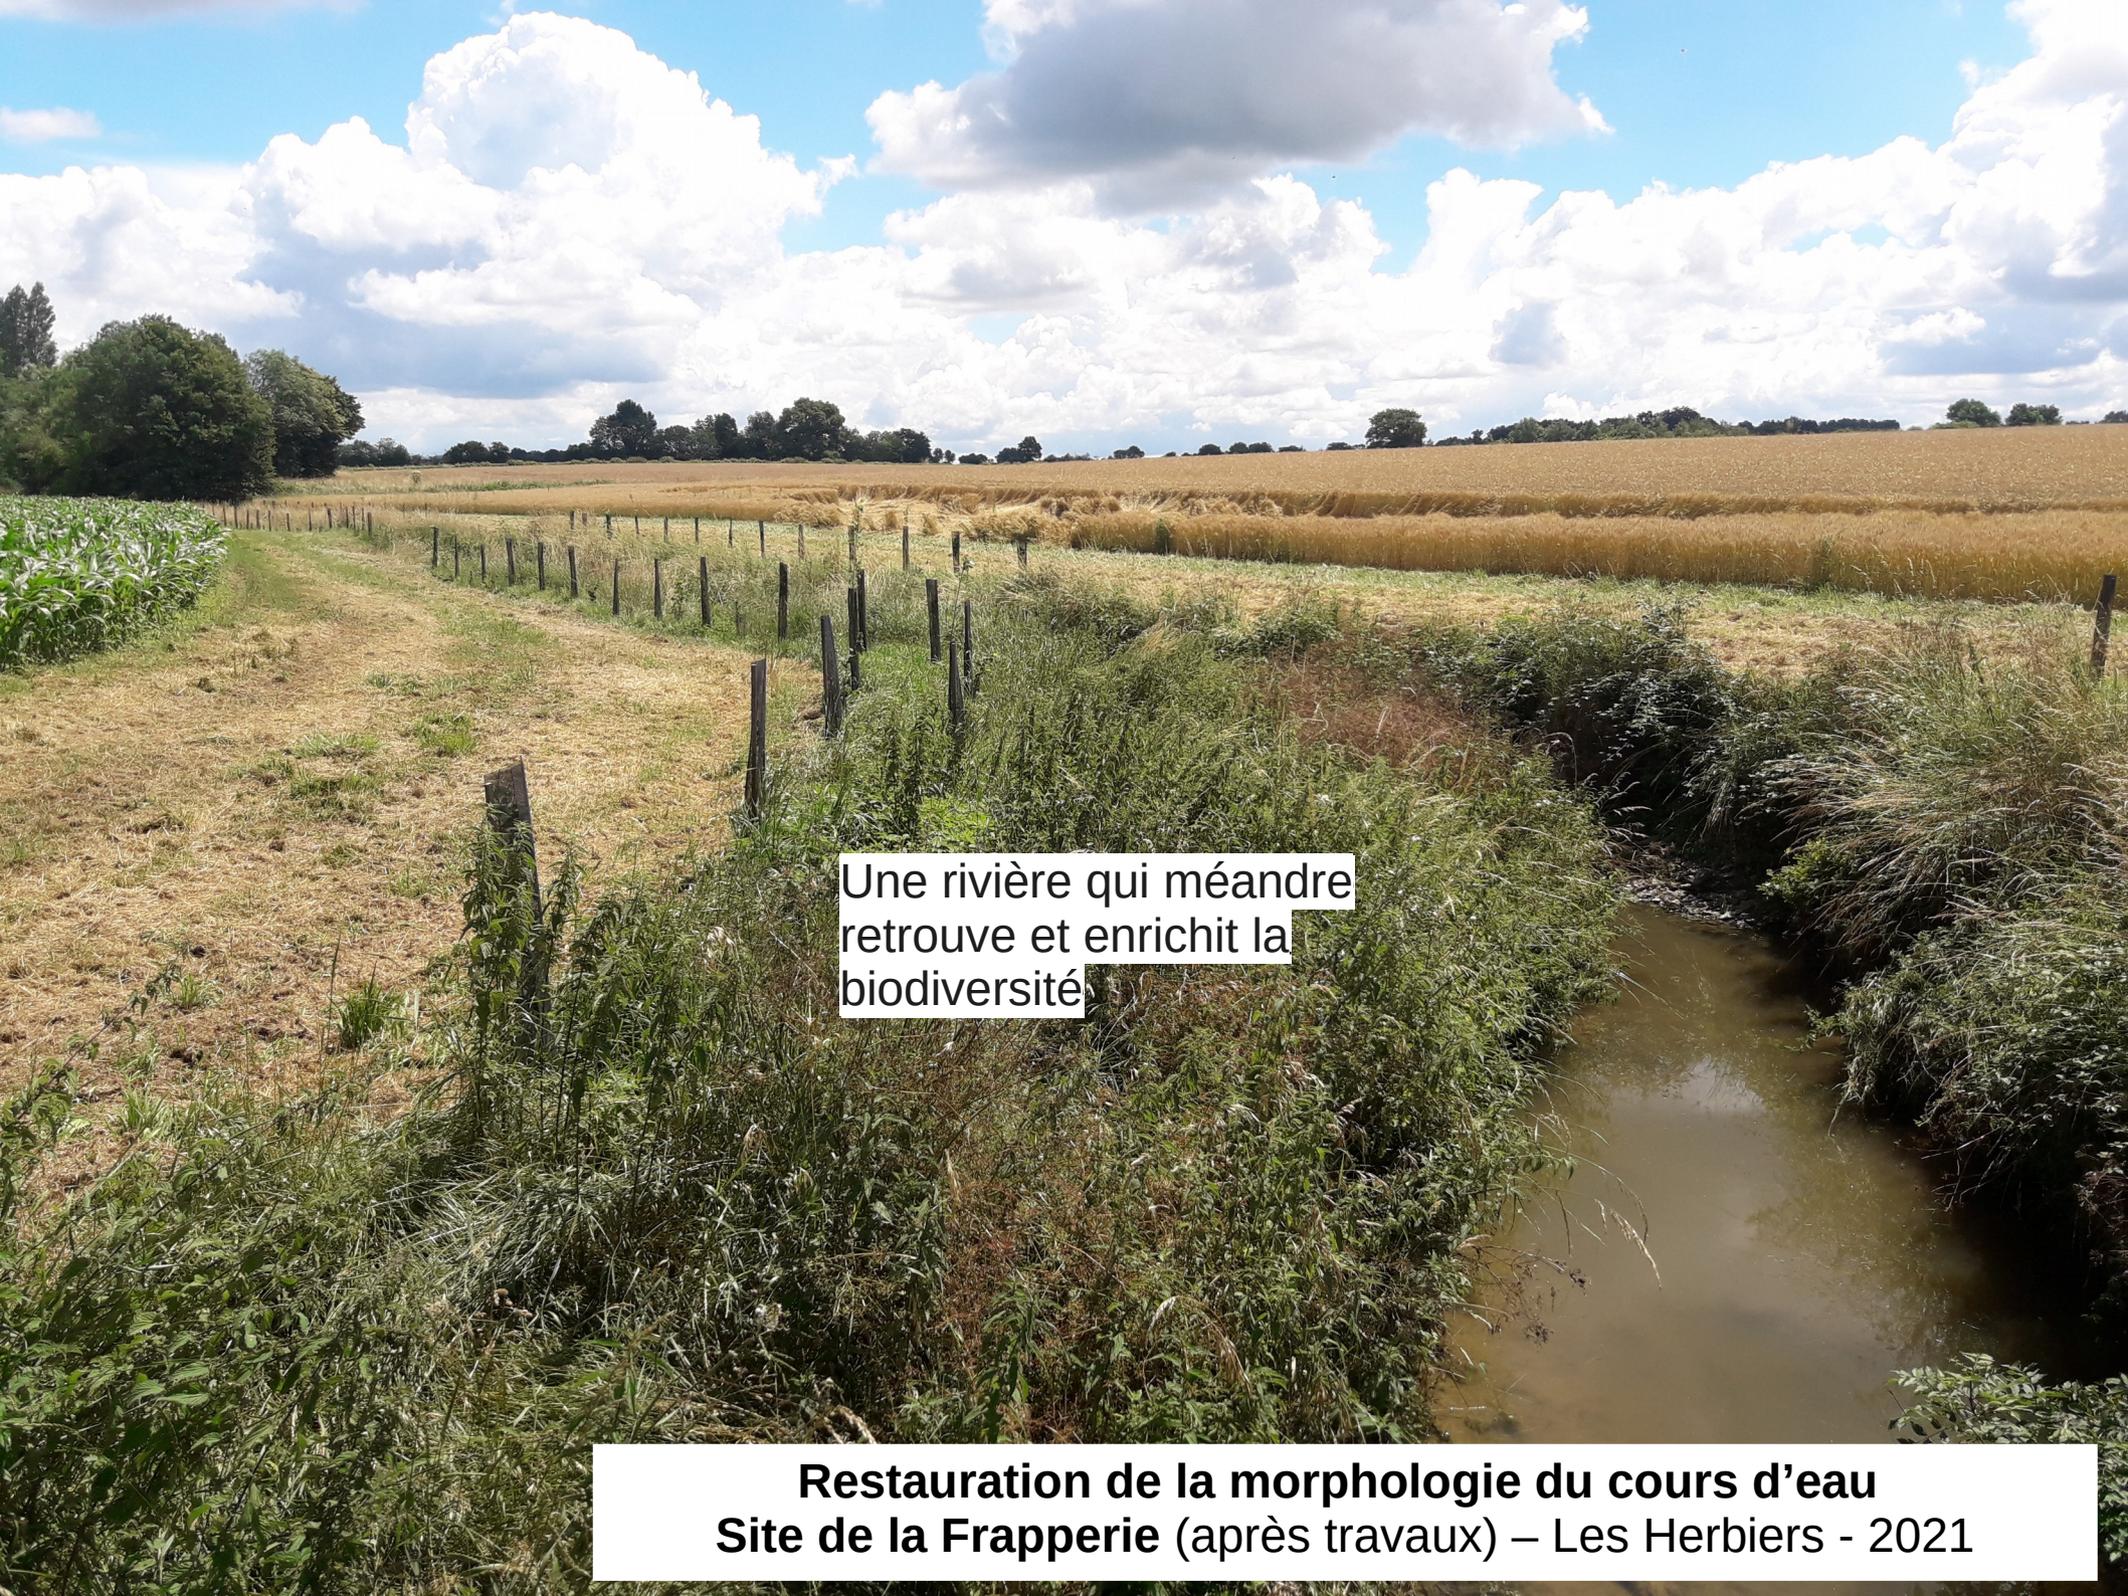
Une rivière qui méandre
retrouve et enrichit la
biodiversité

**Restauration de la morphologie du cours d'eau
Site de la Frapperie (après travaux) – Les Herbiers - 2021**

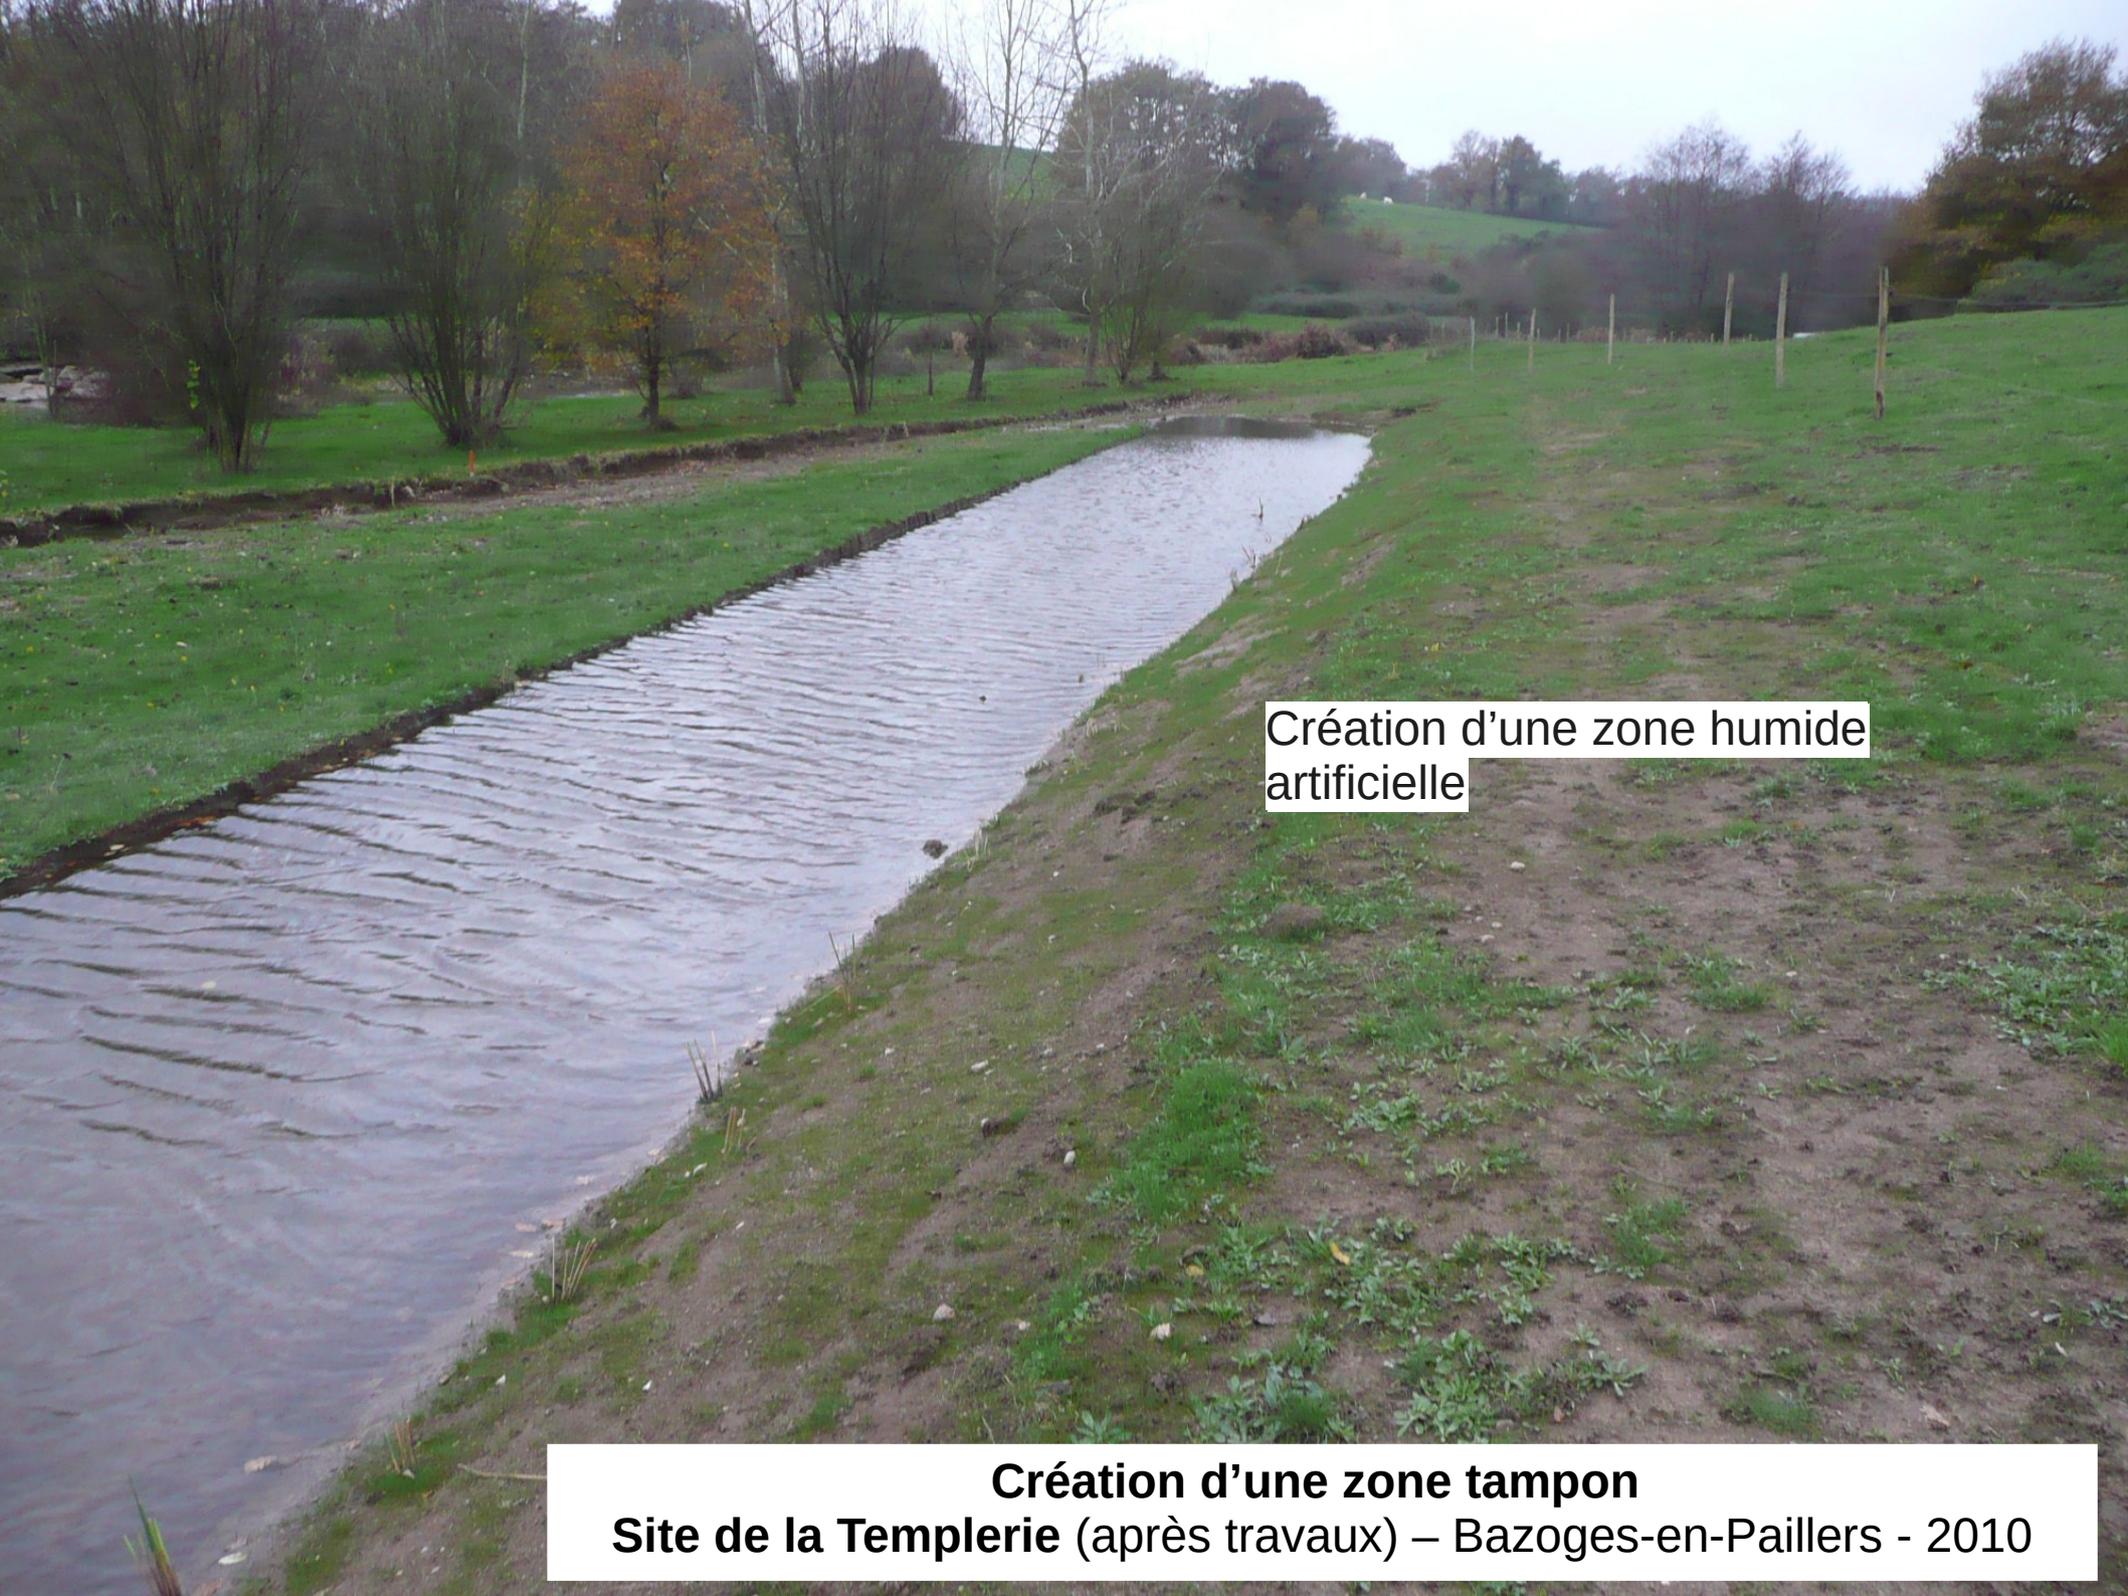
Création d'une zone humide
artificielle

Création d'une zone tampon
Site de la Templierie (après travaux) – Bazoges-en-Pailiers - 2010

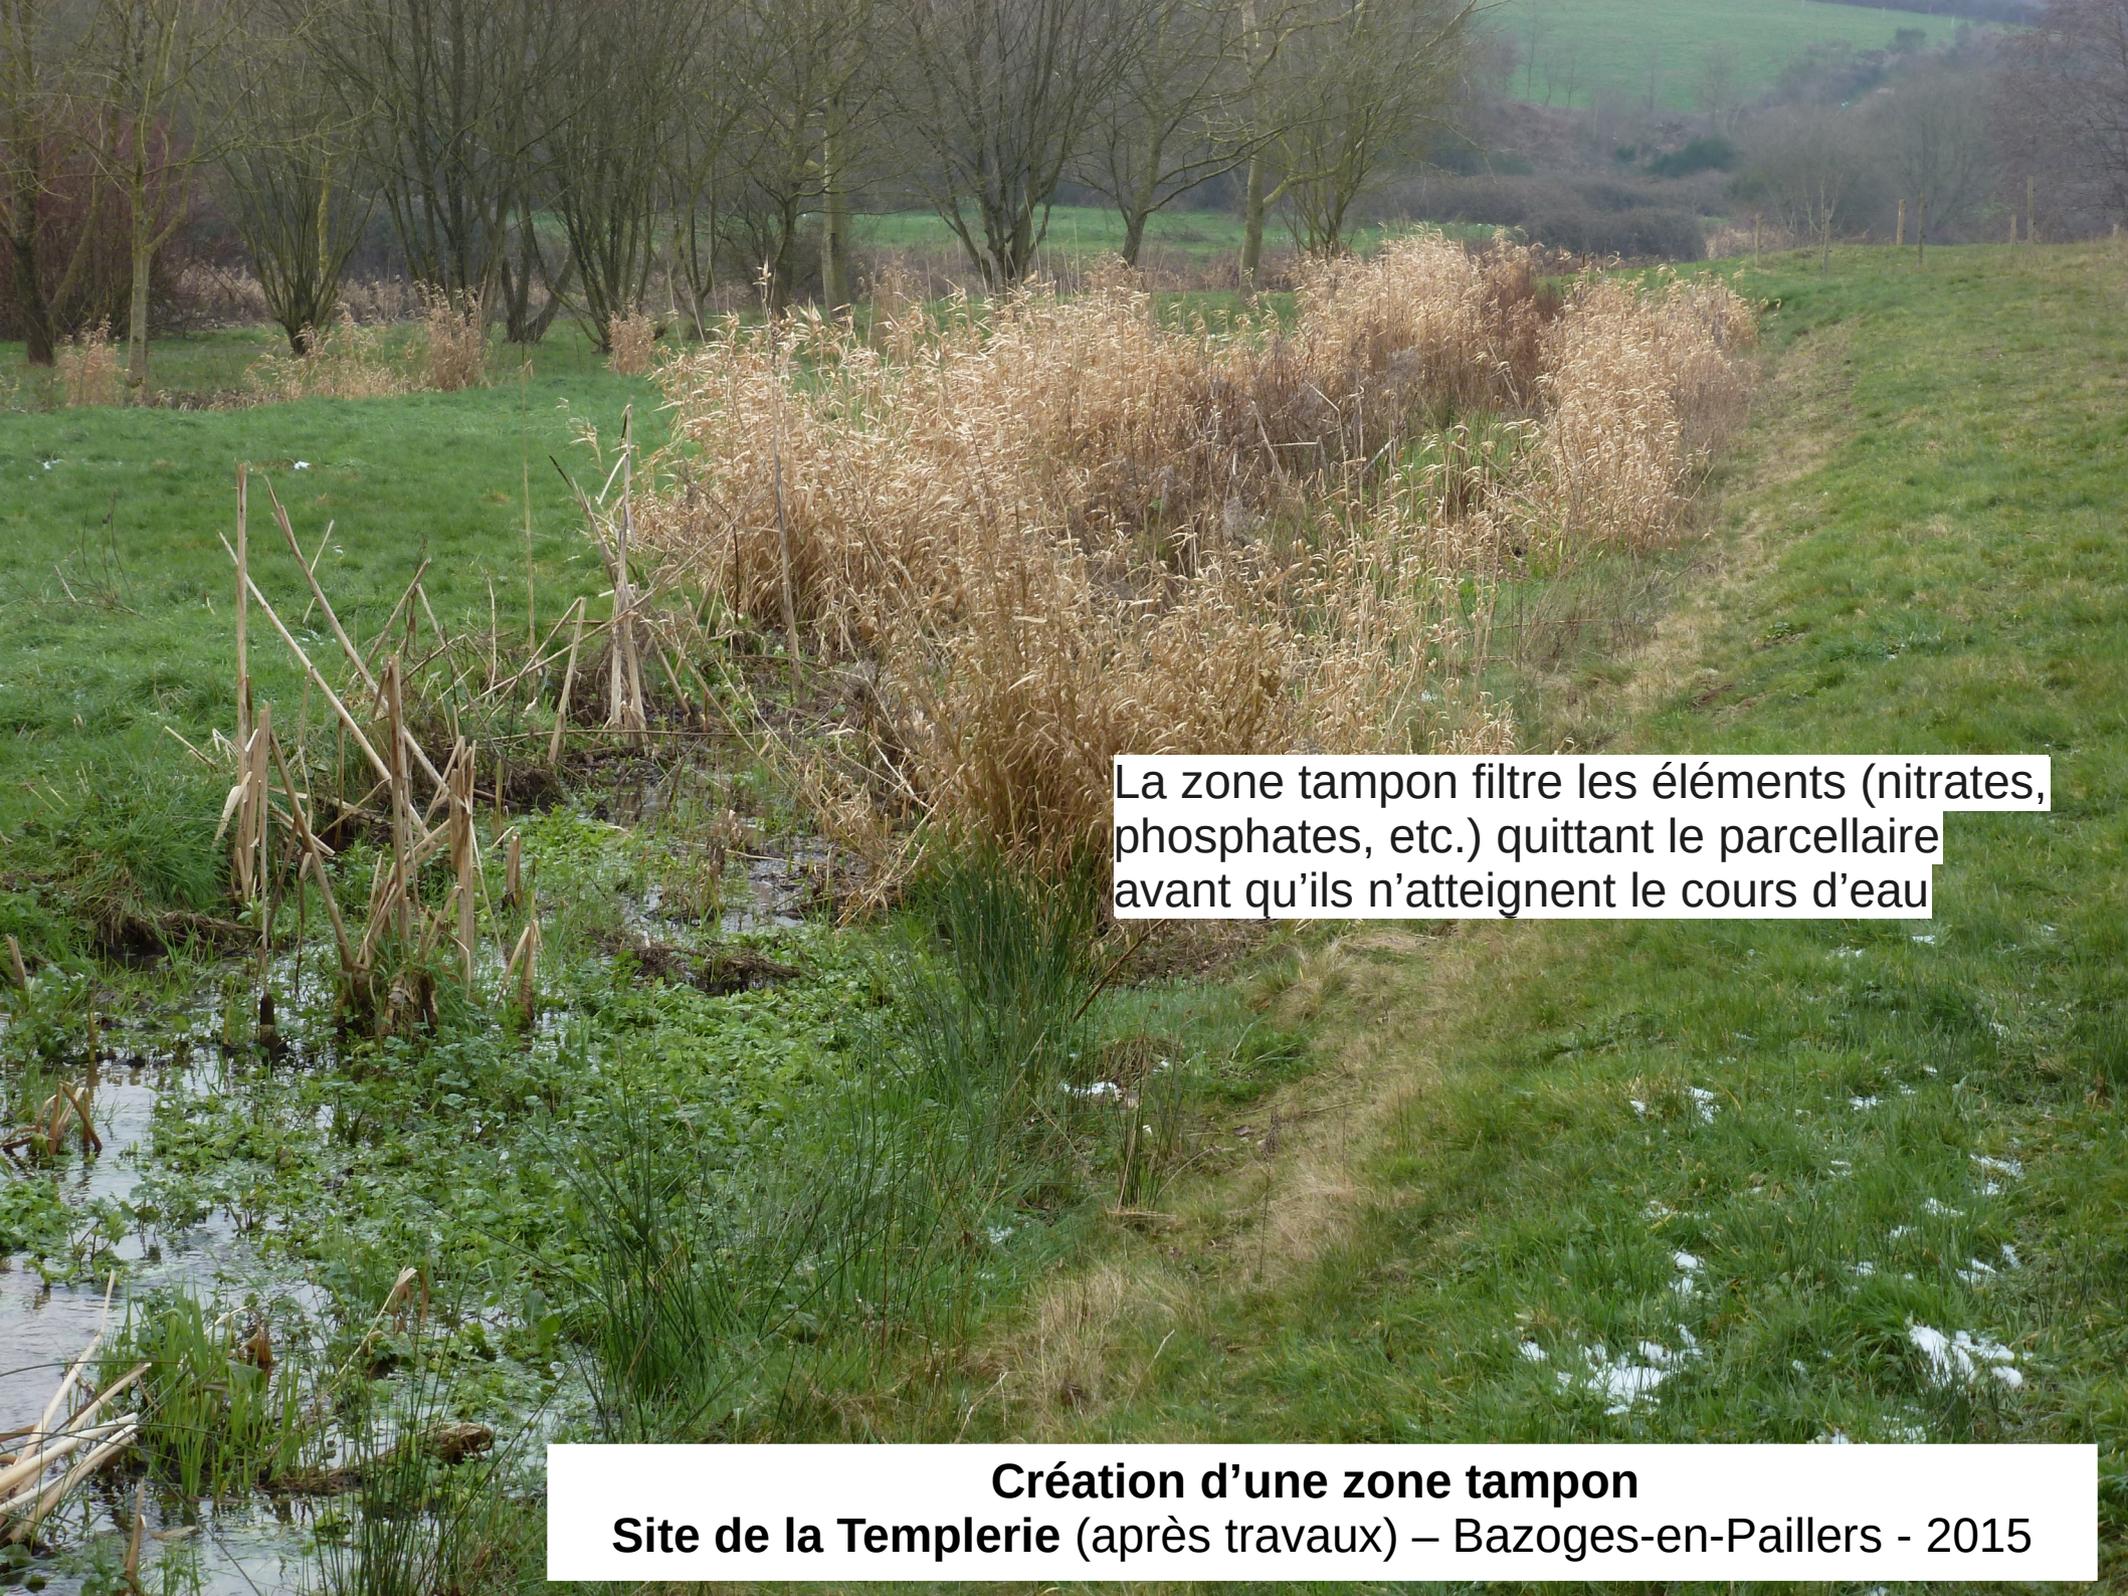
La zone tampon filtre les éléments (nitrates, phosphates, etc.) quittant le parcellaire avant qu'ils n'atteignent le cours d'eau

Création d'une zone tampon
Site de la Templierie (après travaux) – Bazoges-en-Pailiers - 2015

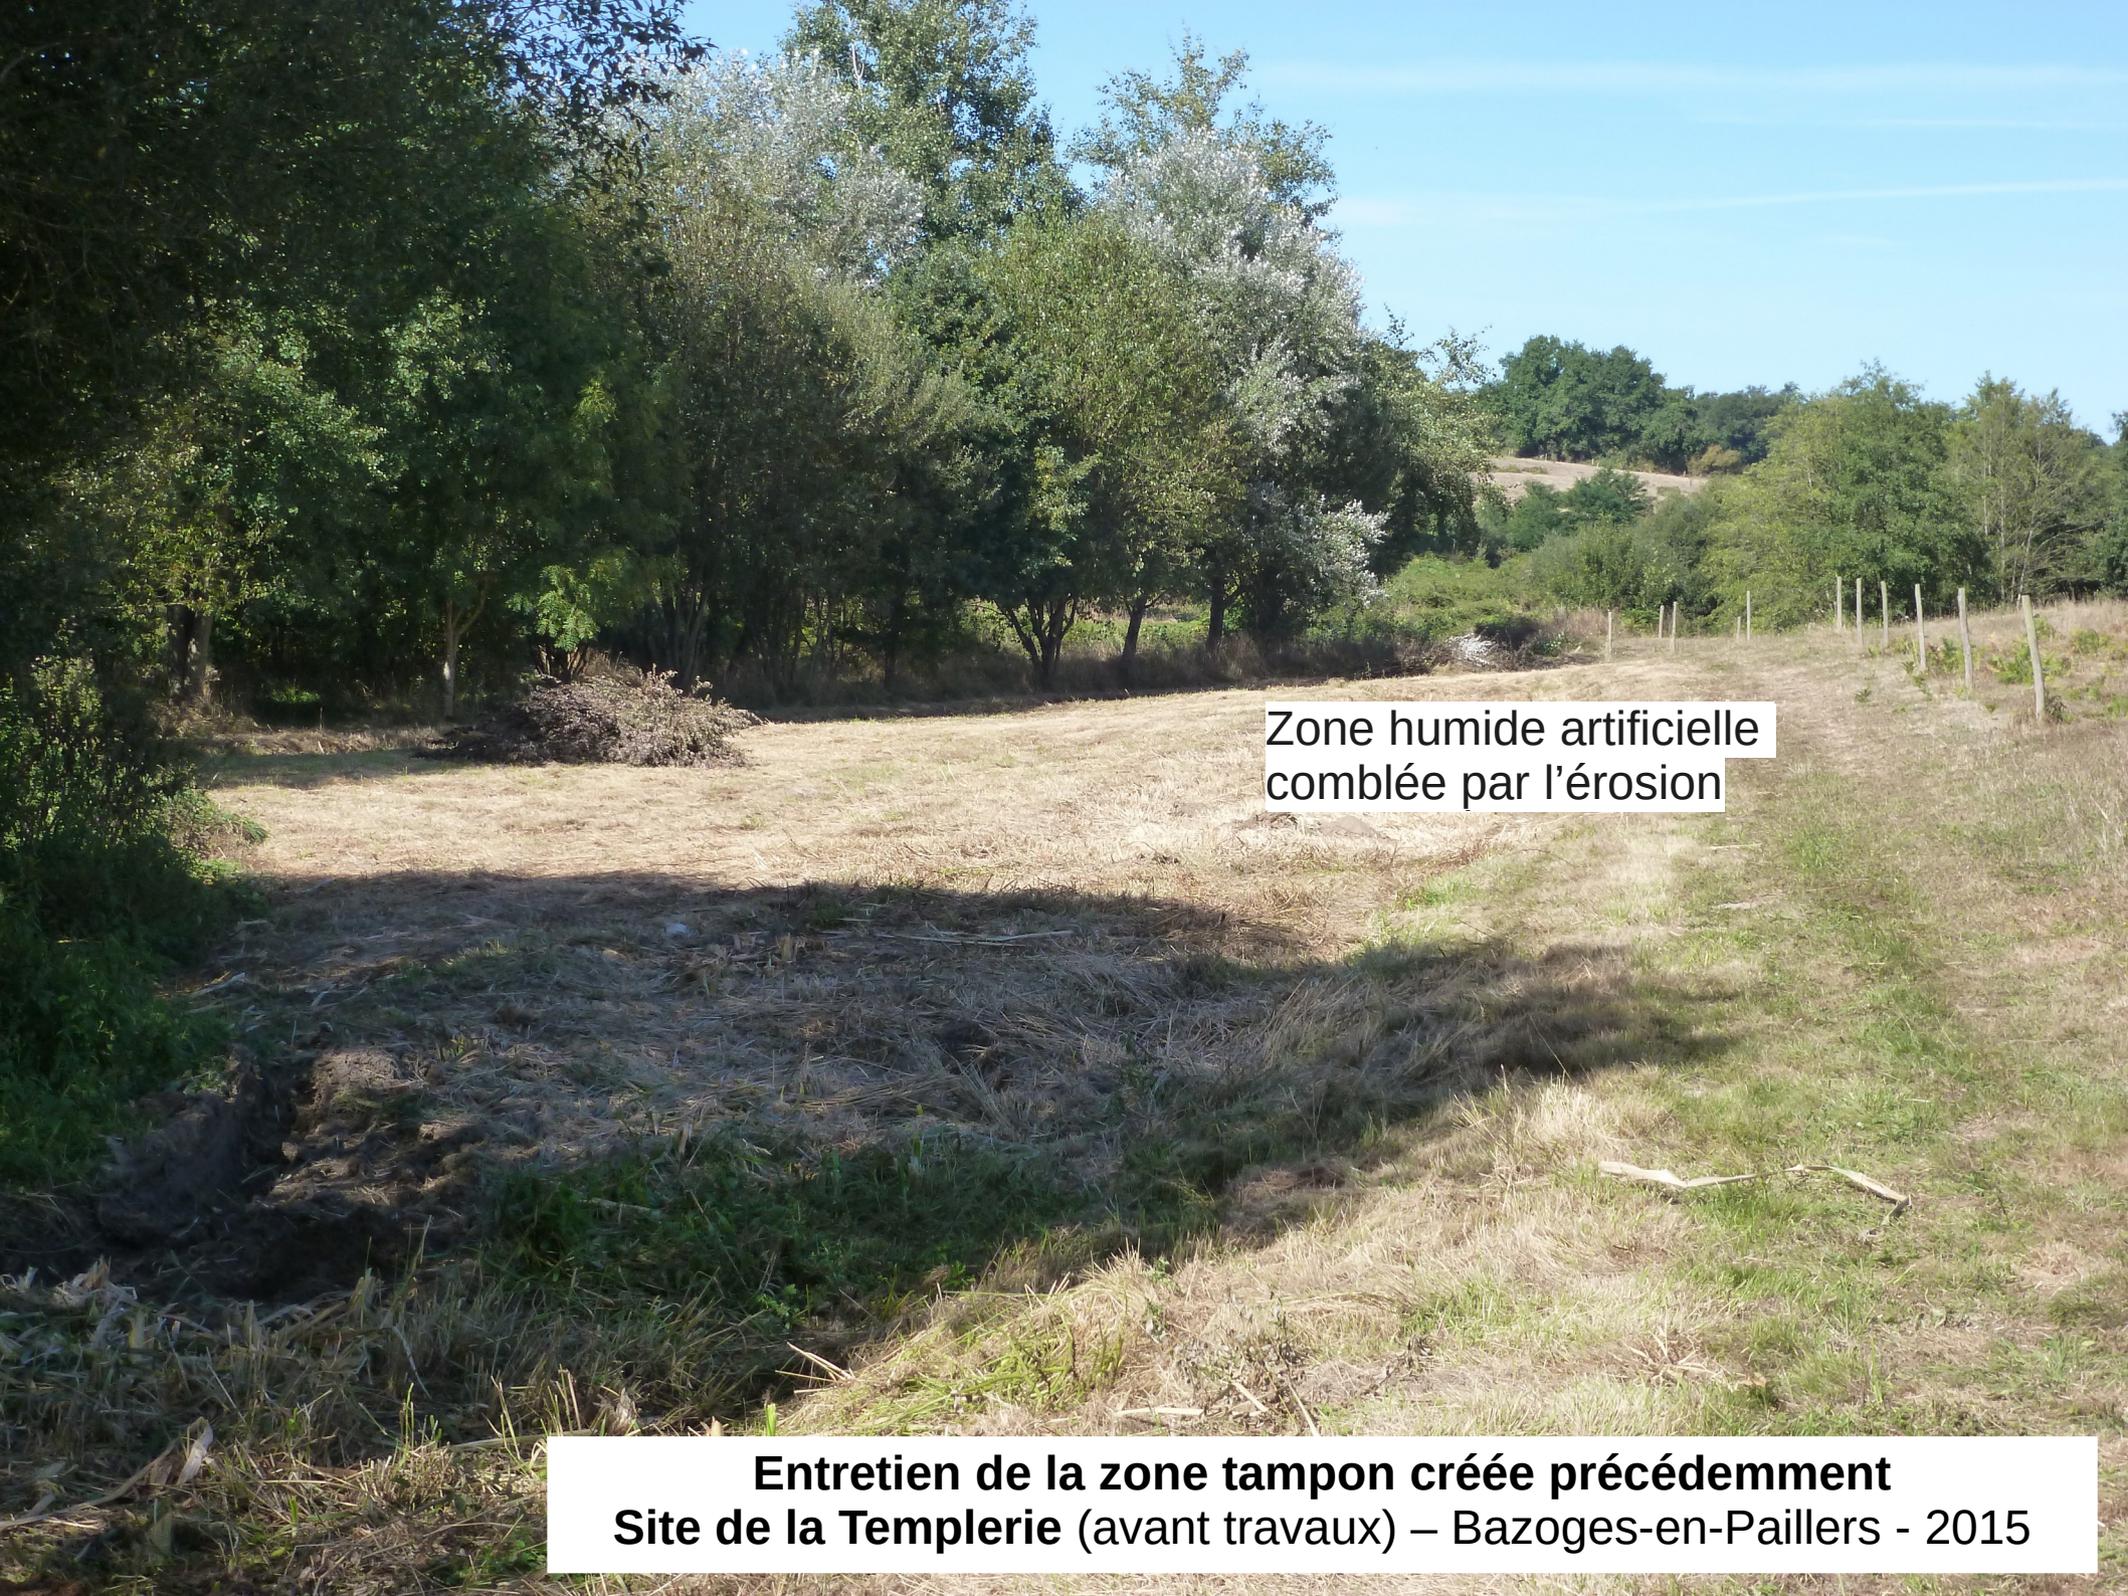
Zone humide artificielle
comblée par l'érosion

**Entretien de la zone tampon créée précédemment
Site de la Templierie (avant travaux) – Bazoges-en-Pailiers - 2015**

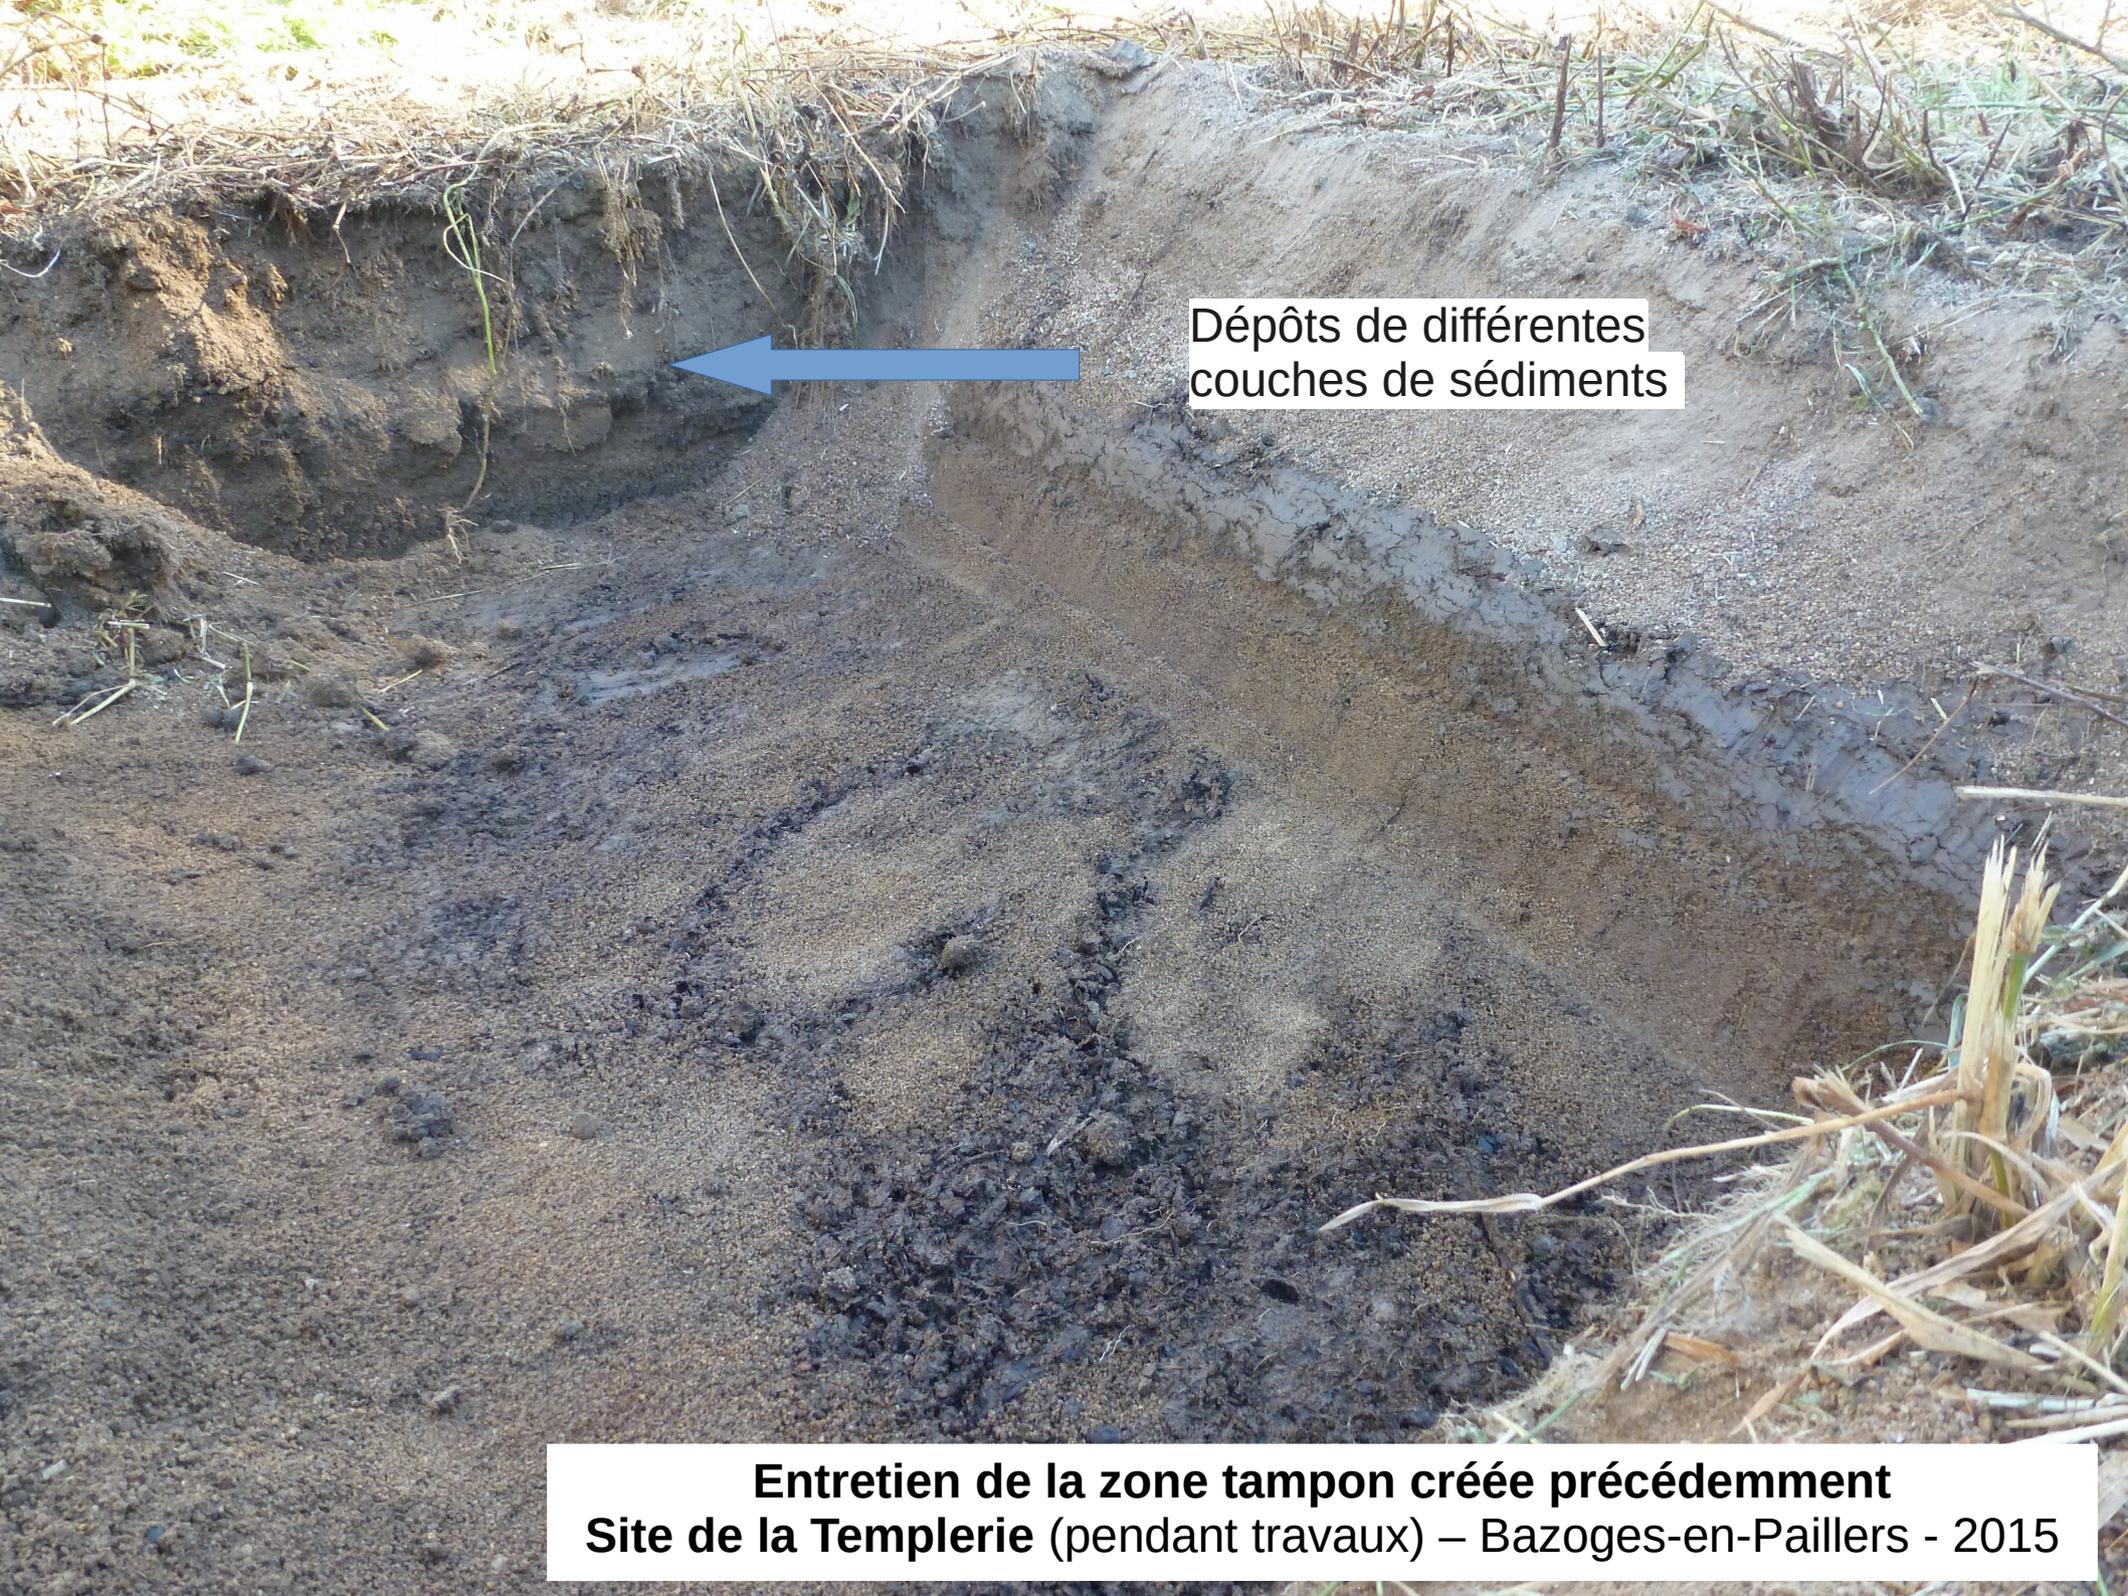
Dépôts de différentes couches de sédiments

Entretien de la zone tampon créée précédemment
Site de la Templierie (pendant travaux) – Bazoges-en-Pailiers - 2015

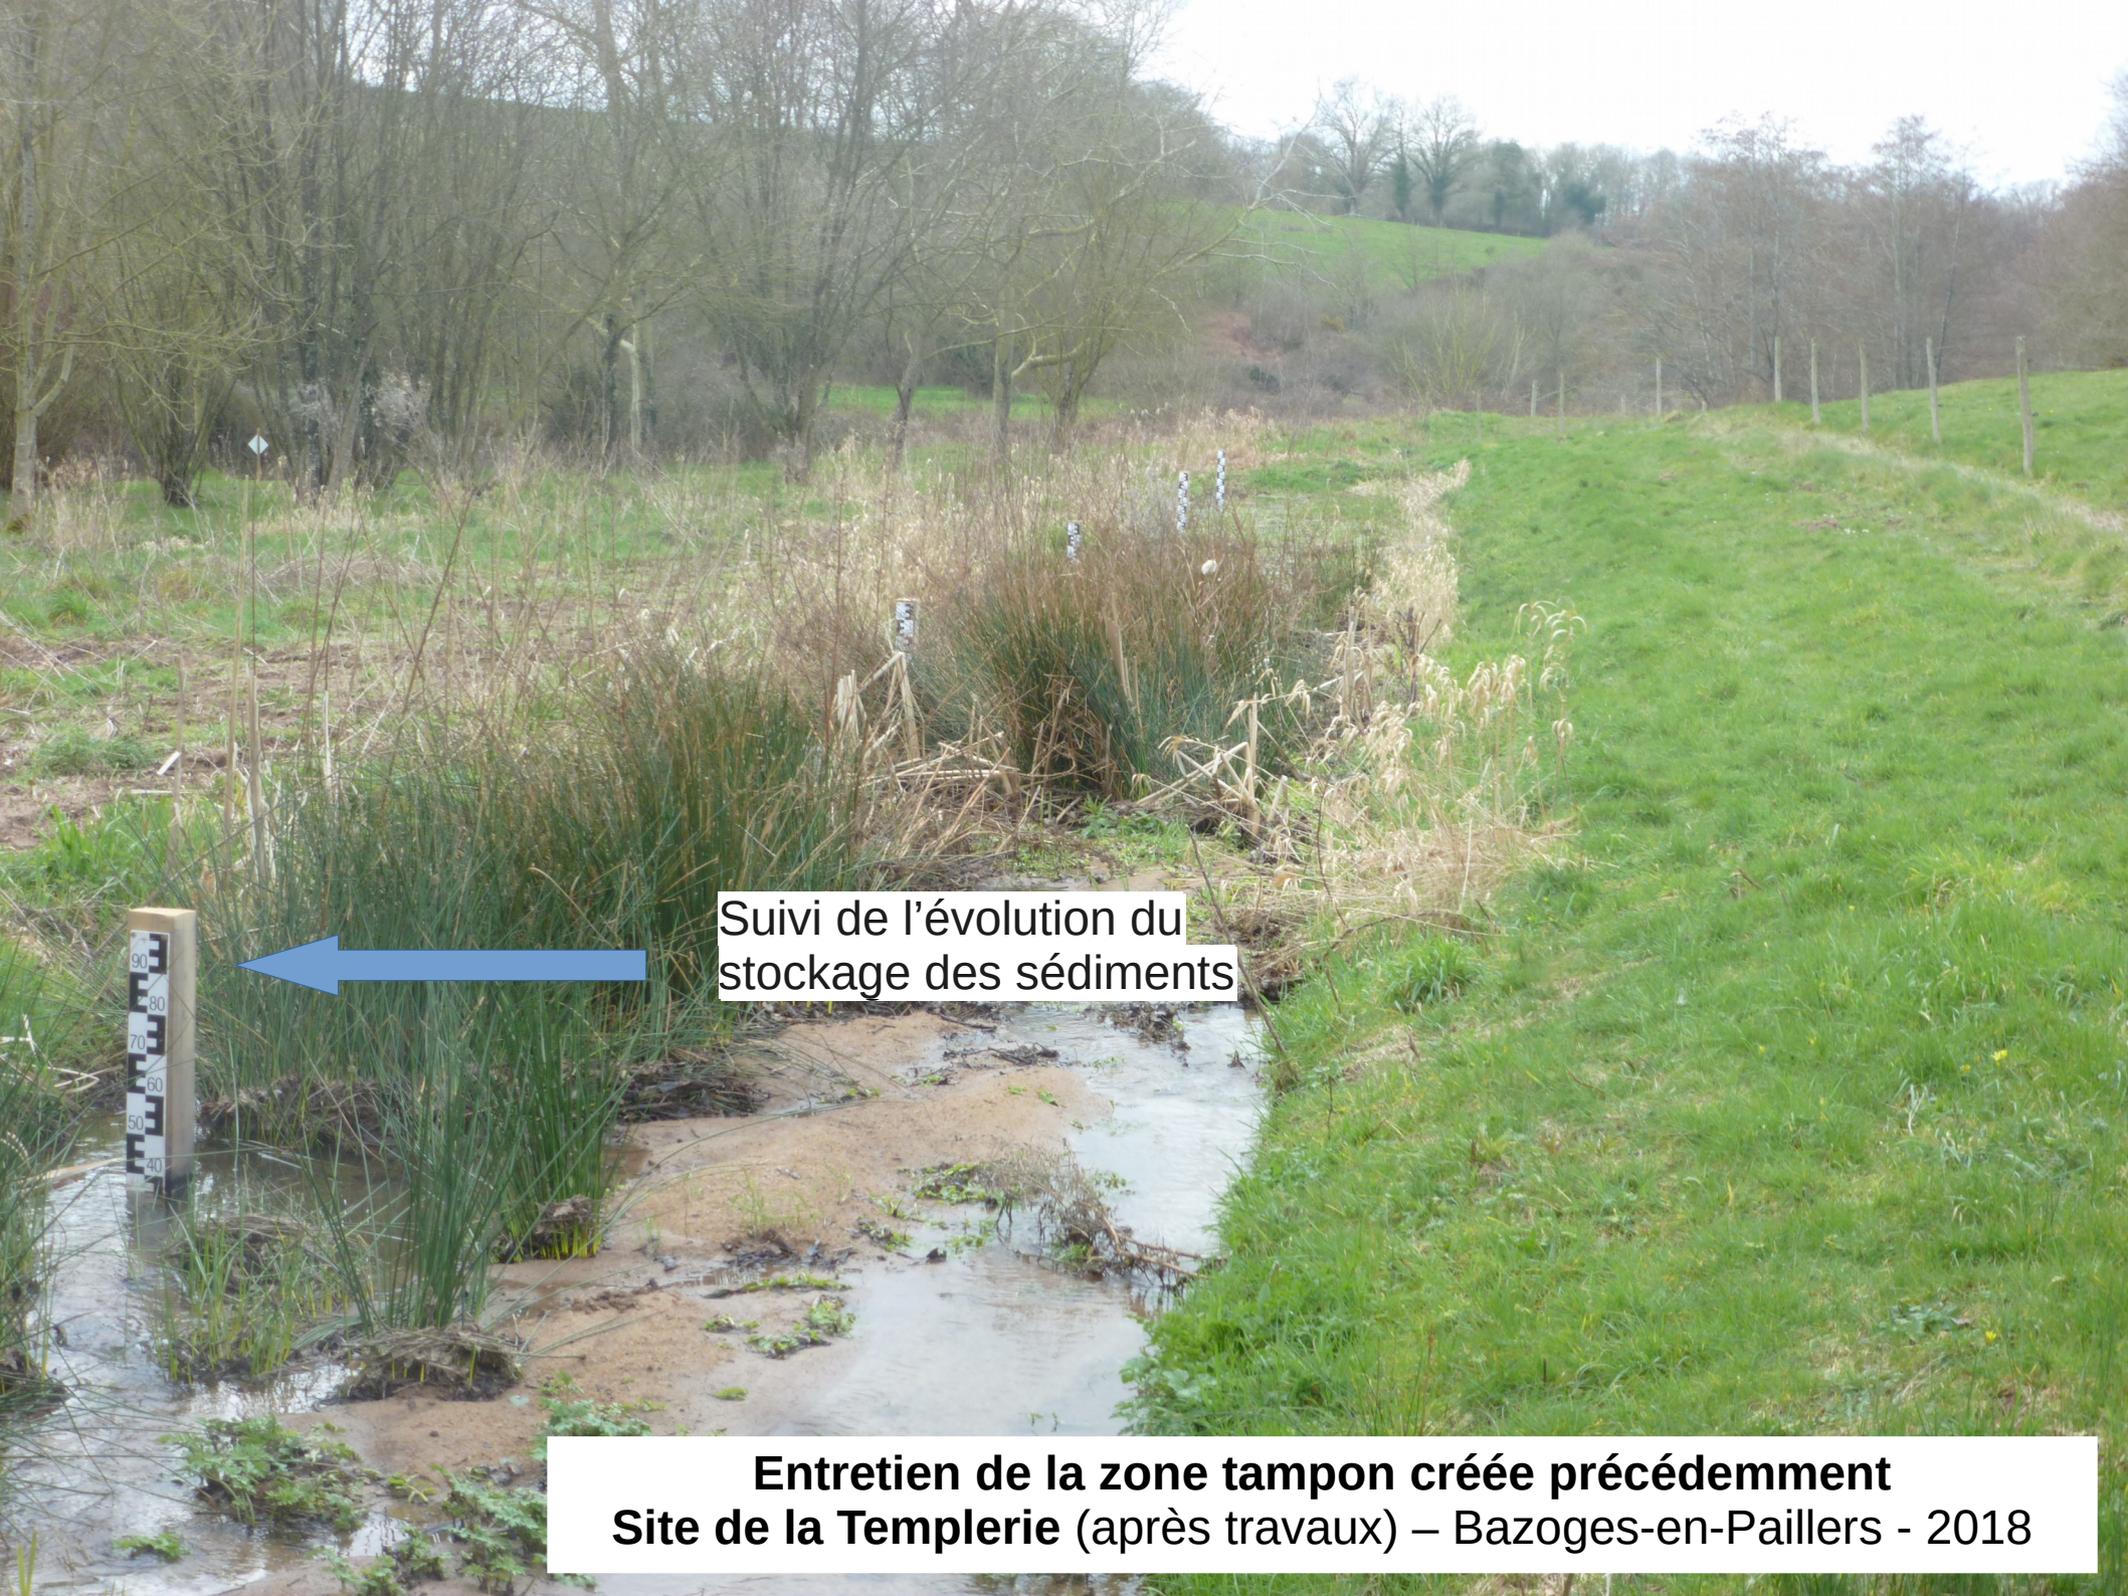
Suivi de l'évolution du
stockage des sédiments

**Entretien de la zone tampon créée précédemment
Site de la Templierie (après travaux) – Bazoges-en-Pailiers - 2018**
