Présentation de travaux réalisés sur le bassin versant du barrage de la Bultière (2010-2022)

Journée mondiale de l'eau

Dimanche 19 mars 2023

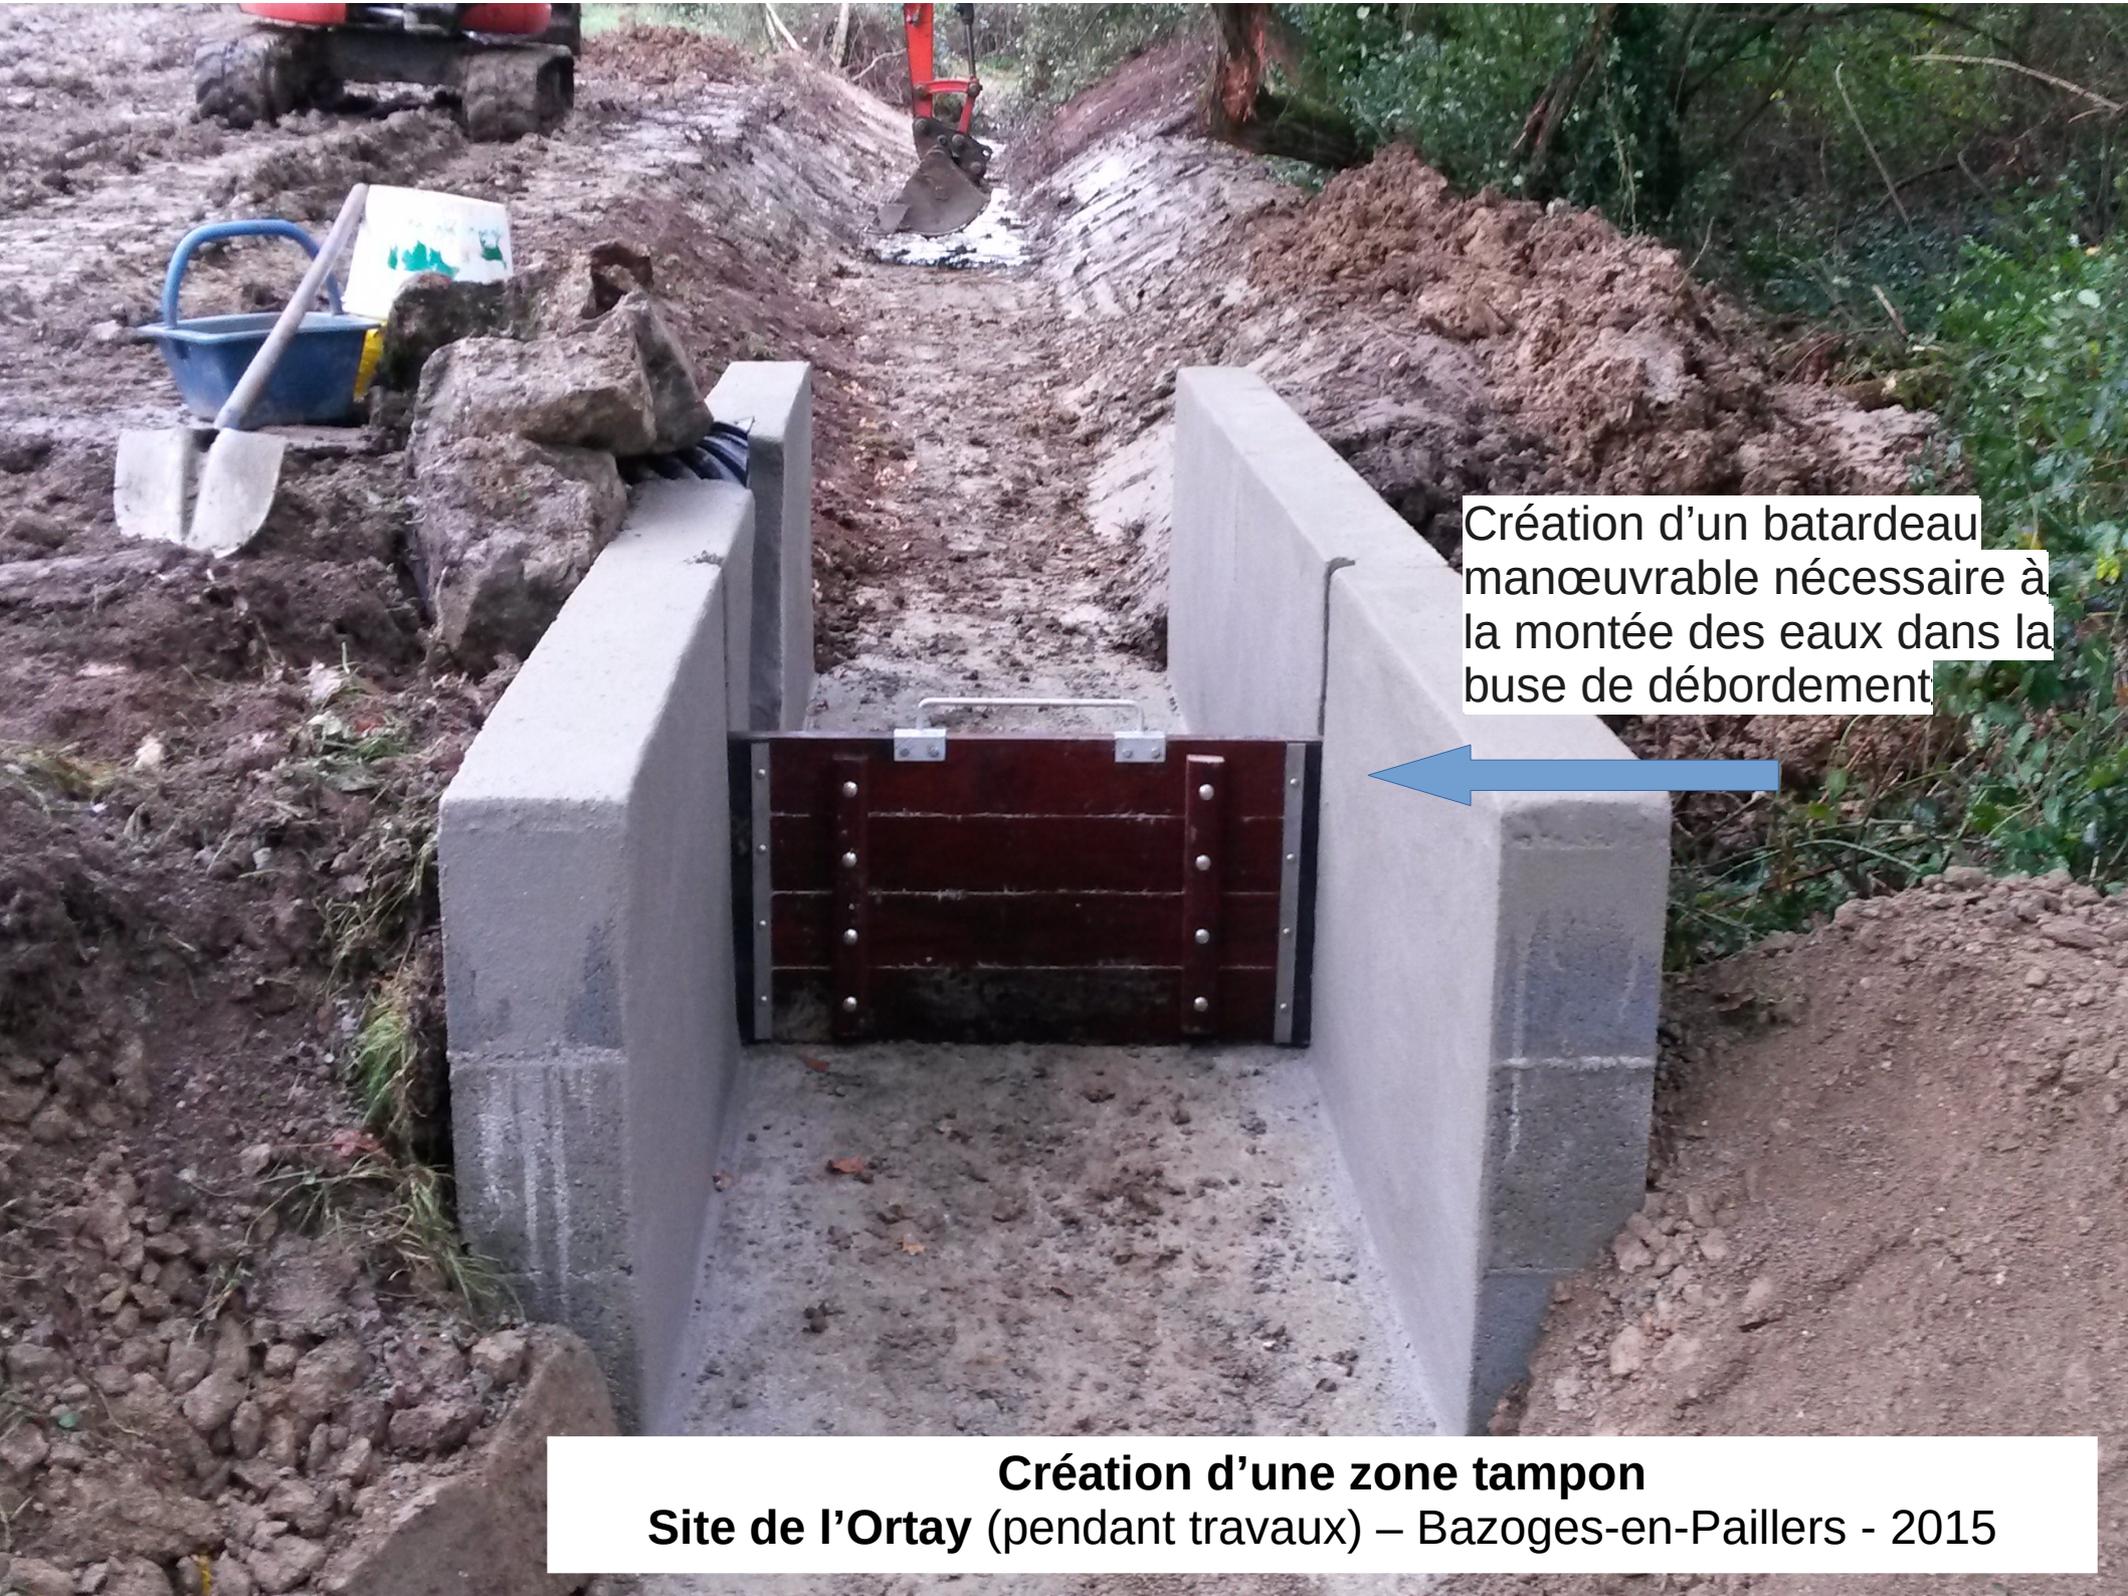
Création d'un batardeau manœuvrable nécessaire à la montée des eaux dans la buse de débordement

Création d'une zone tampon
Site de l'Ortay (pendant travaux) – Bazoges-en-Pailiers - 2015

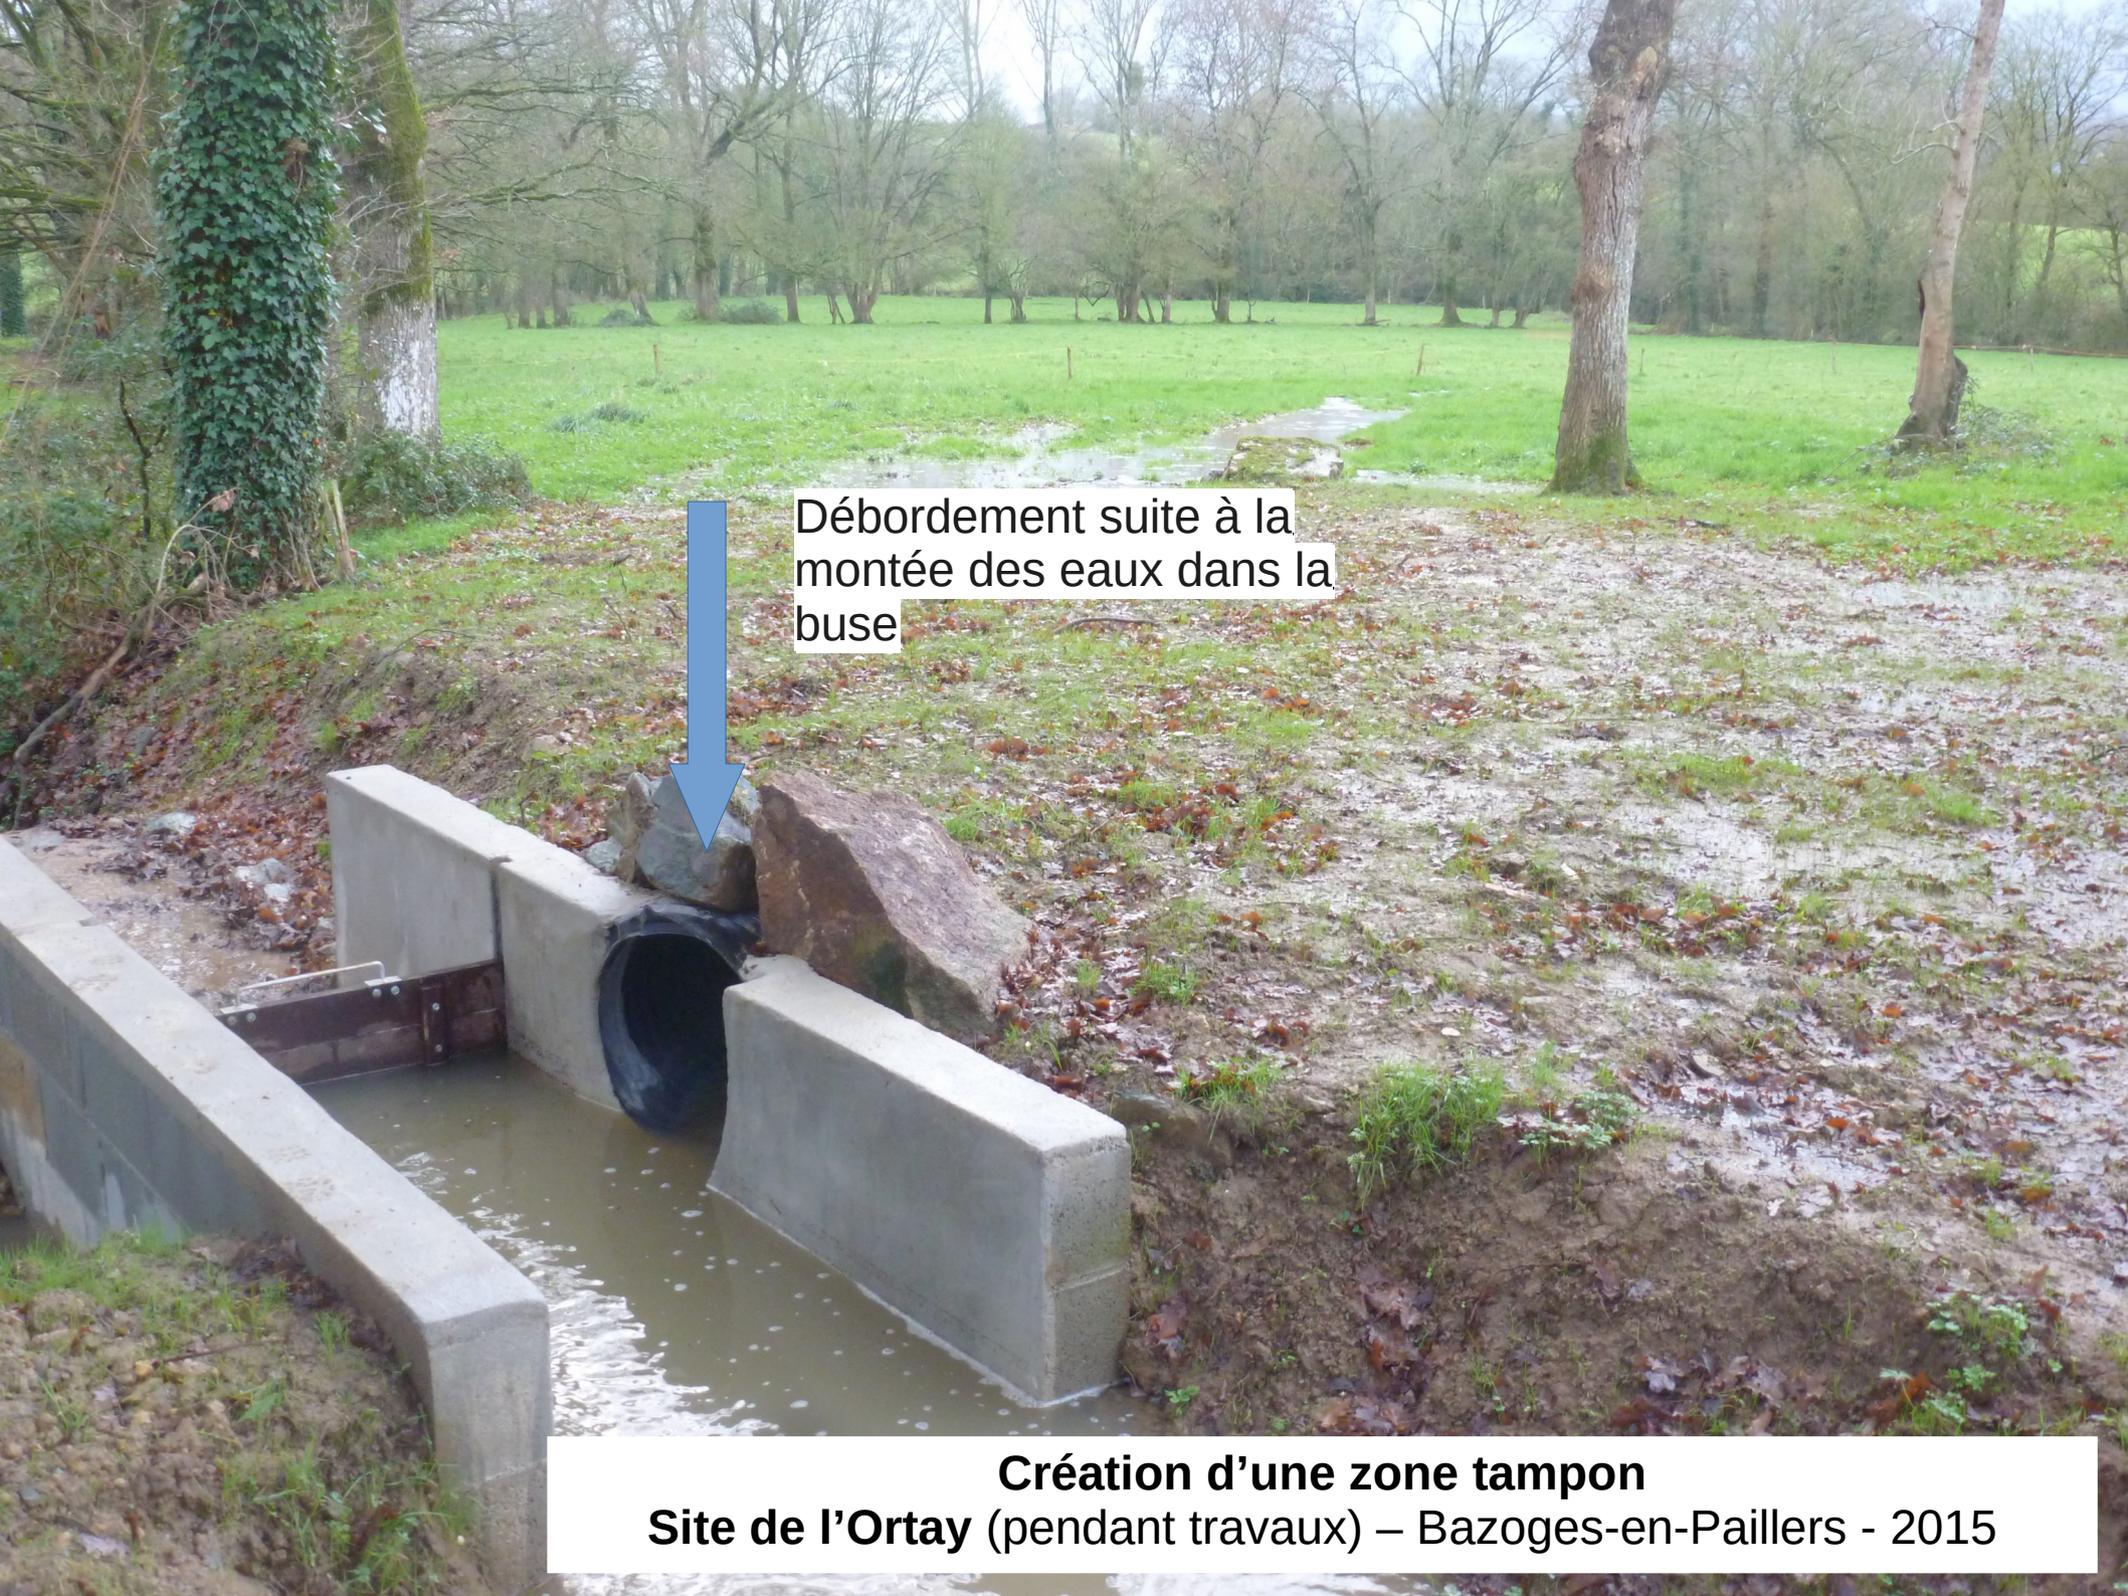
Débordement suite à la
montée des eaux dans la
buse

Création d'une zone tampon
Site de l'Ortay (pendant travaux) – Bazoges-en-Pailiers - 2015

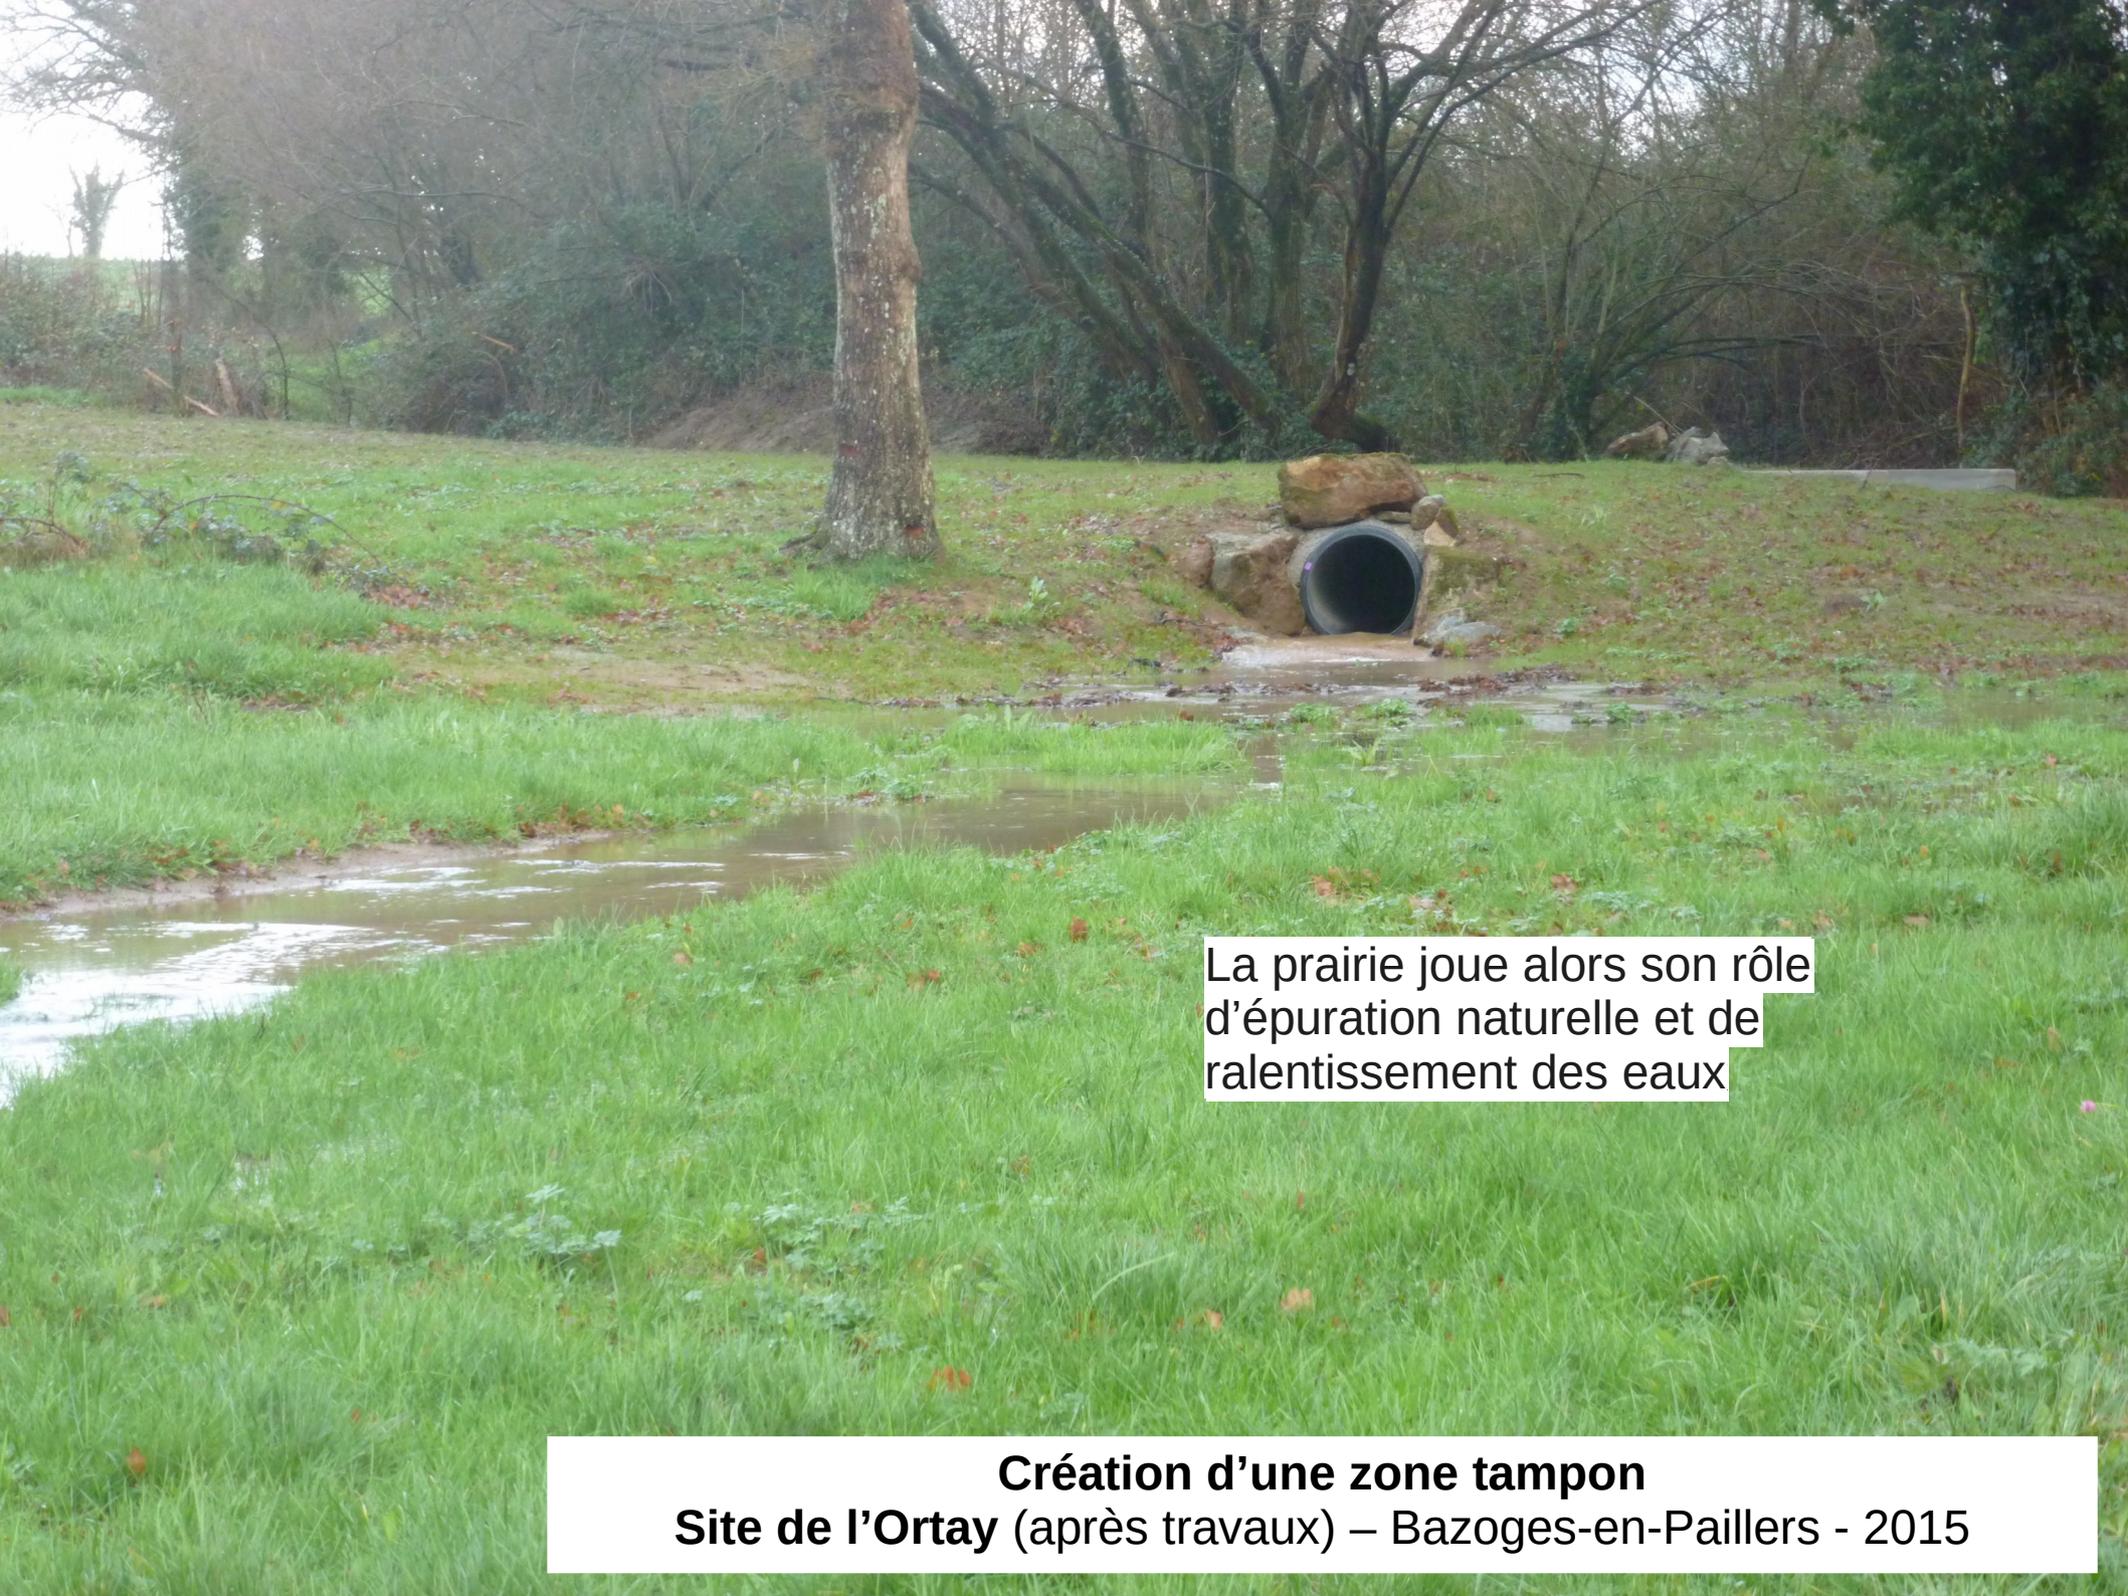
La prairie joue alors son rôle
d'épuration naturelle et de
ralentissement des eaux

Création d'une zone tampon
Site de l'Ortay (après travaux) – Bazoges-en-Pailers - 2015

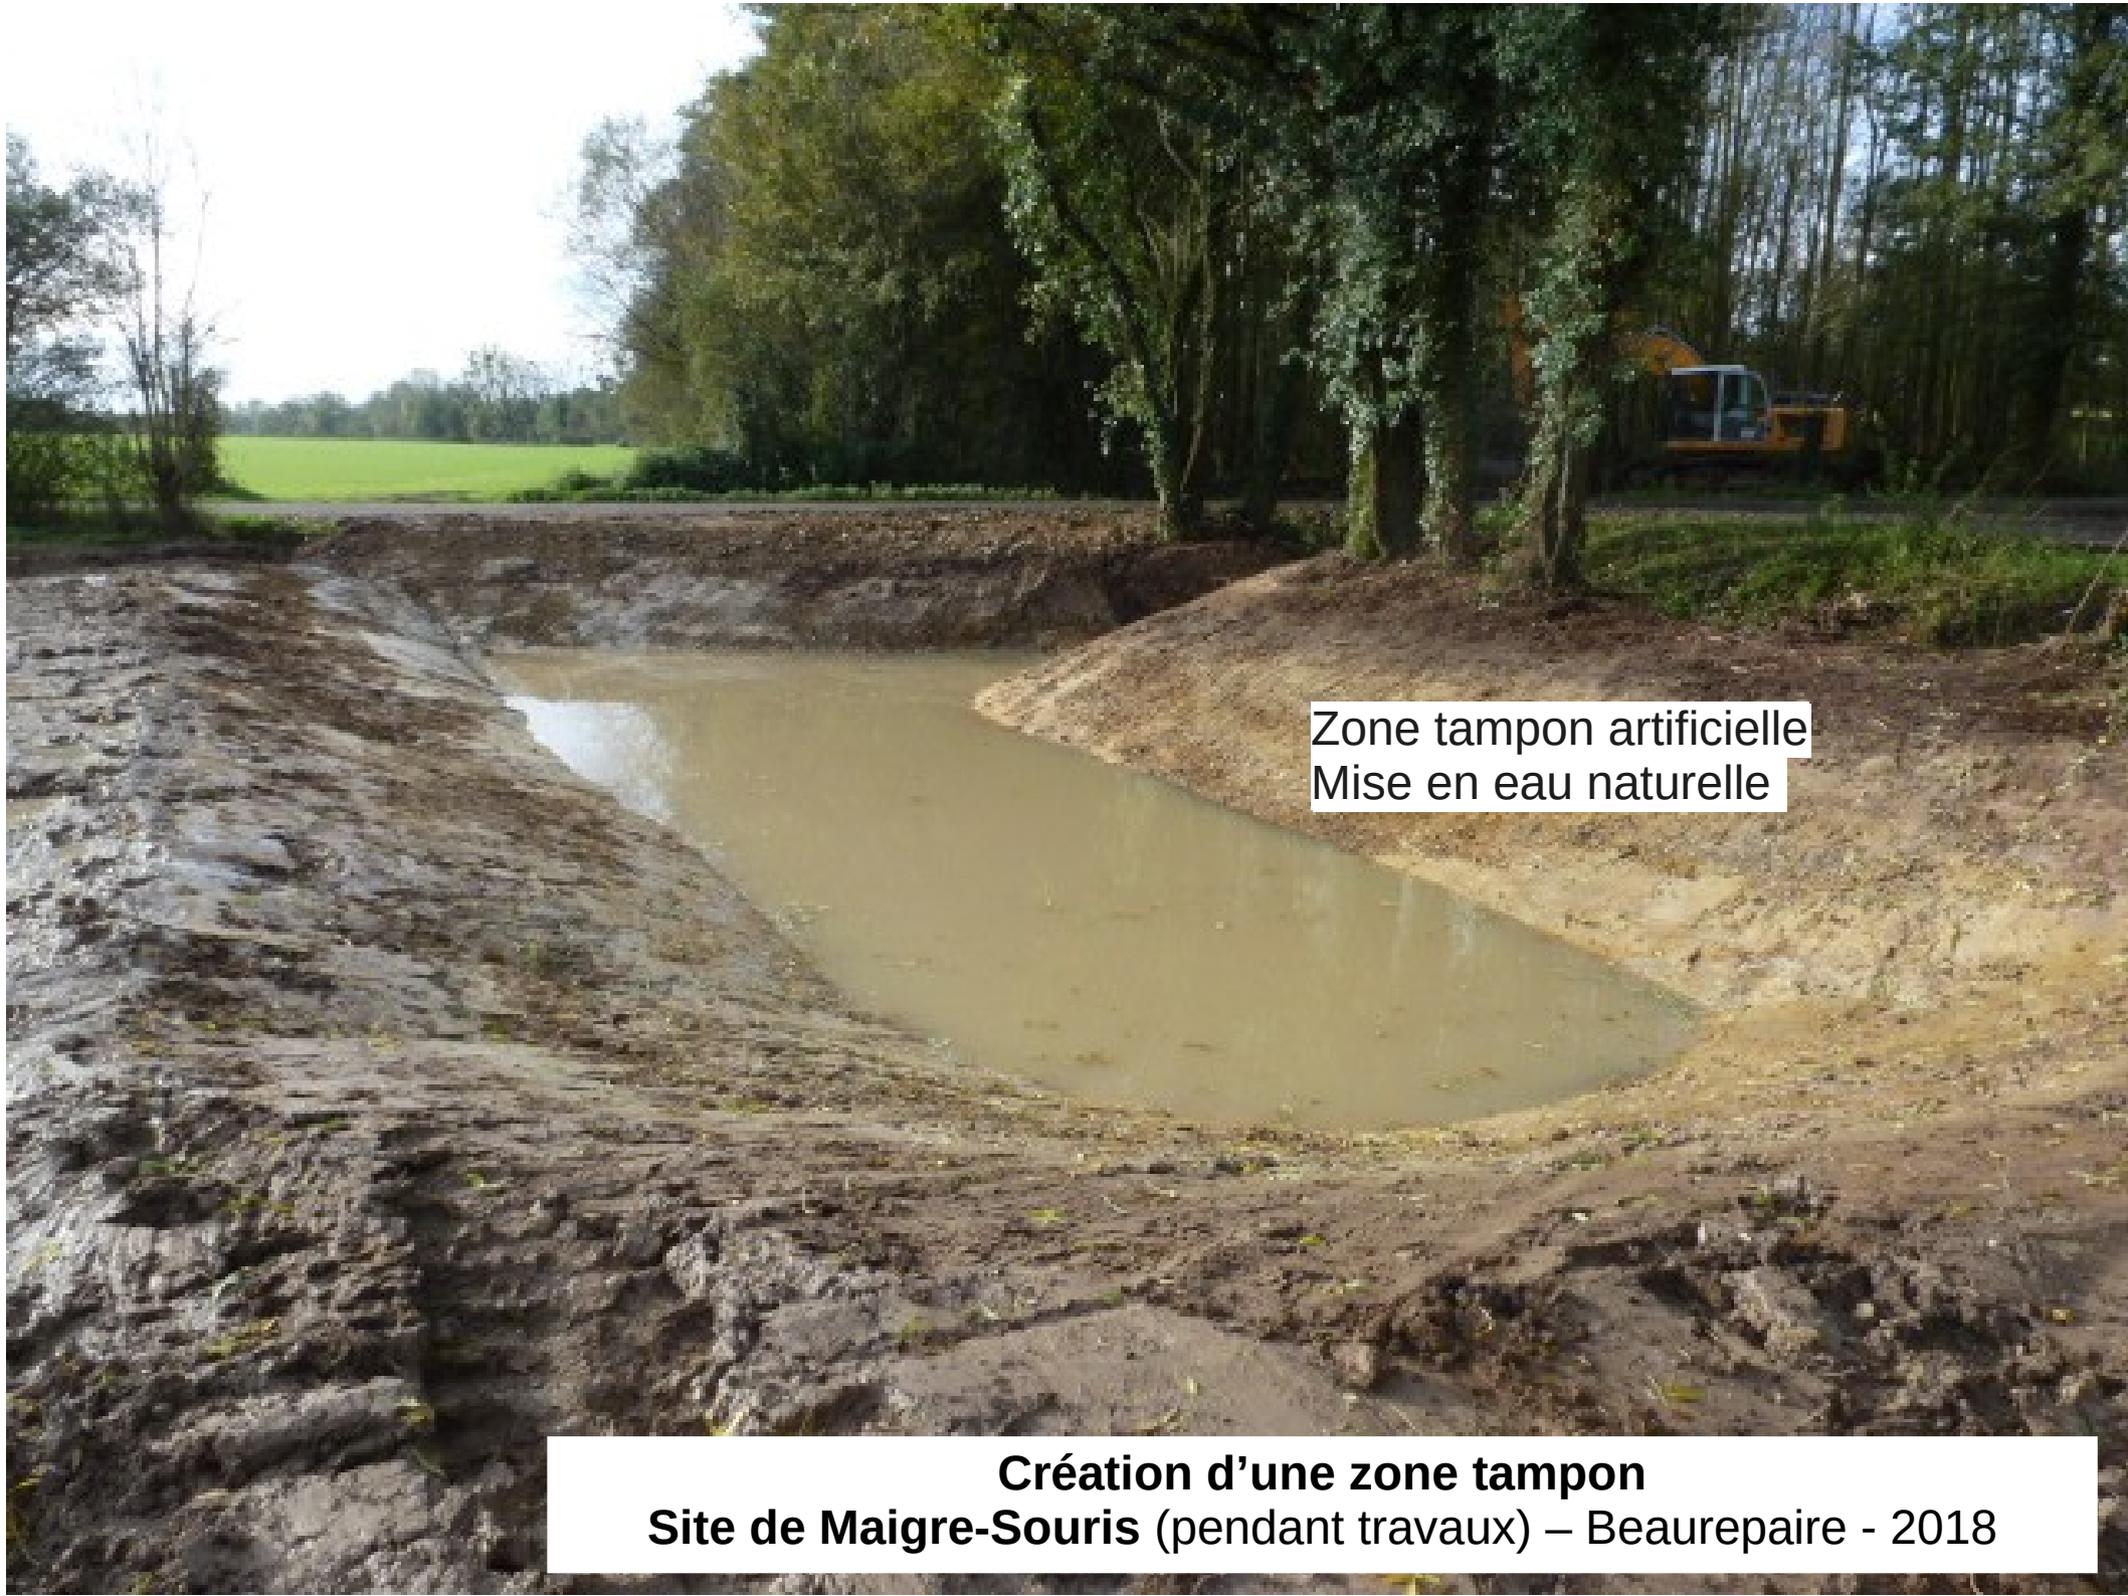
Zone tampon artificielle
Mise en eau naturelle

Création d'une zone tampon
Site de Maigre-Souris (pendant travaux) – Beaurepaire - 2018

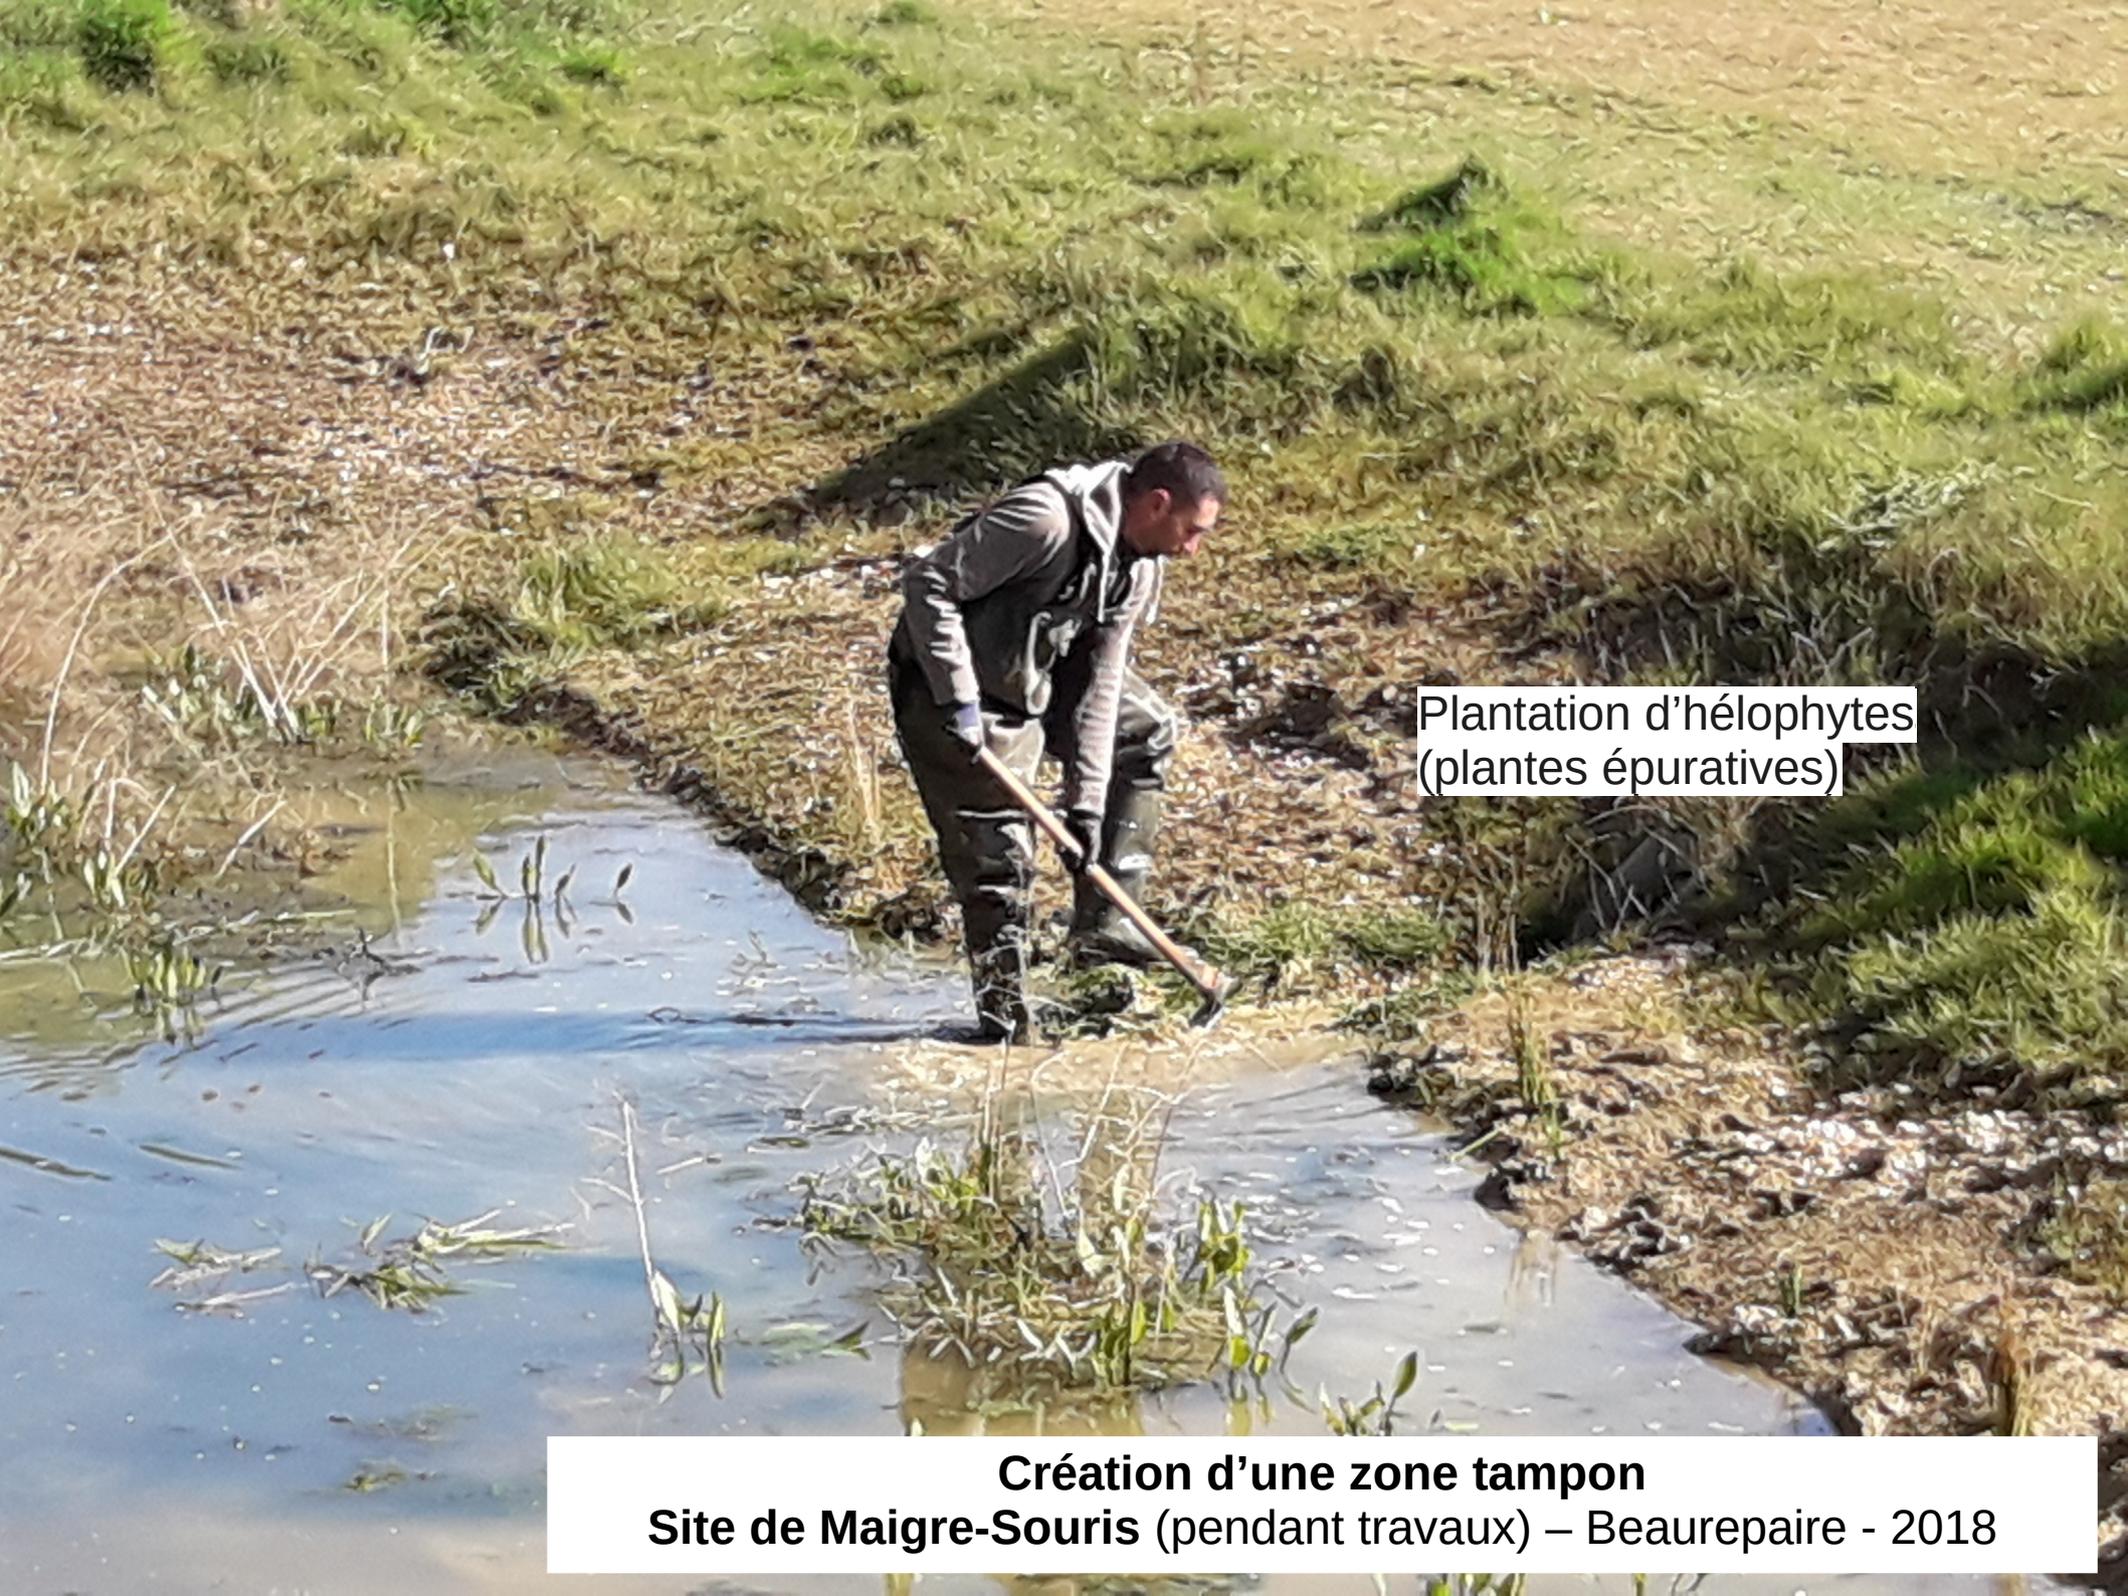
Plantation d'hélophytes
(plantes épuratives)

Création d'une zone tampon
Site de Maigre-Souris (pendant travaux) – Beaurepaire - 2018

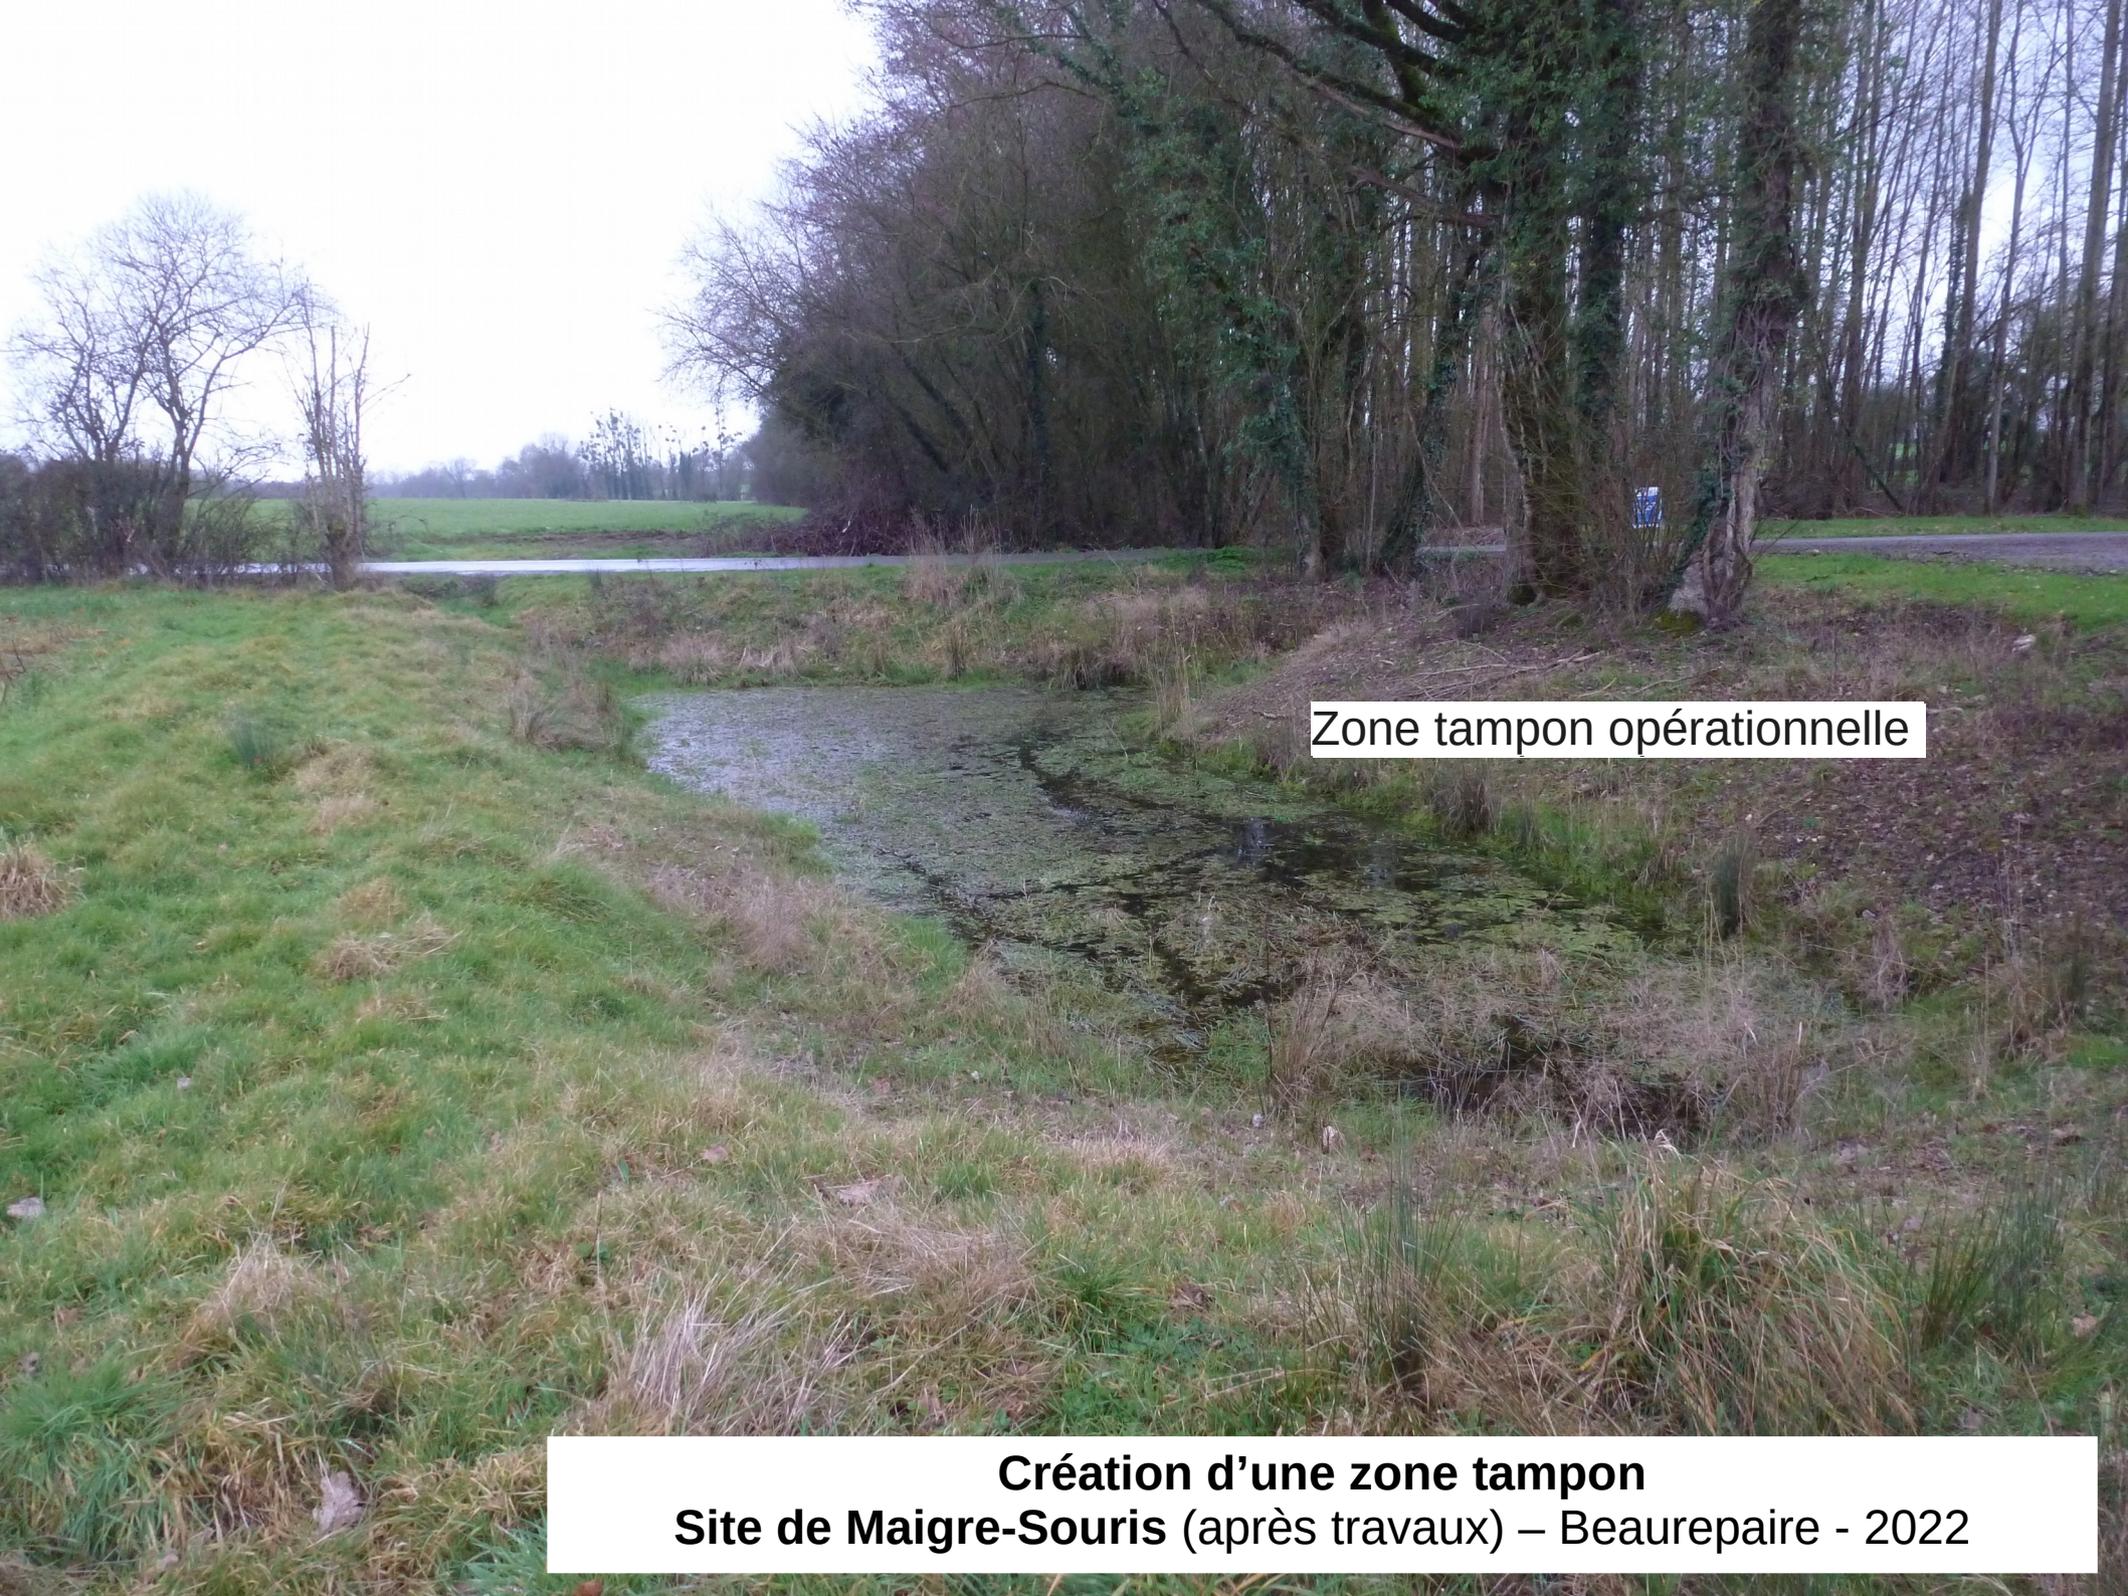
Zone tampon opérationnelle

Création d'une zone tampon
Site de Maigre-Souris (après travaux) – Beaurepaire - 2022
