Présentation de travaux réalisés sur le bassin versant du barrage de la Bultière (2010-2022)

Journée mondiale de l'eau

Dimanche 19 mars 2023

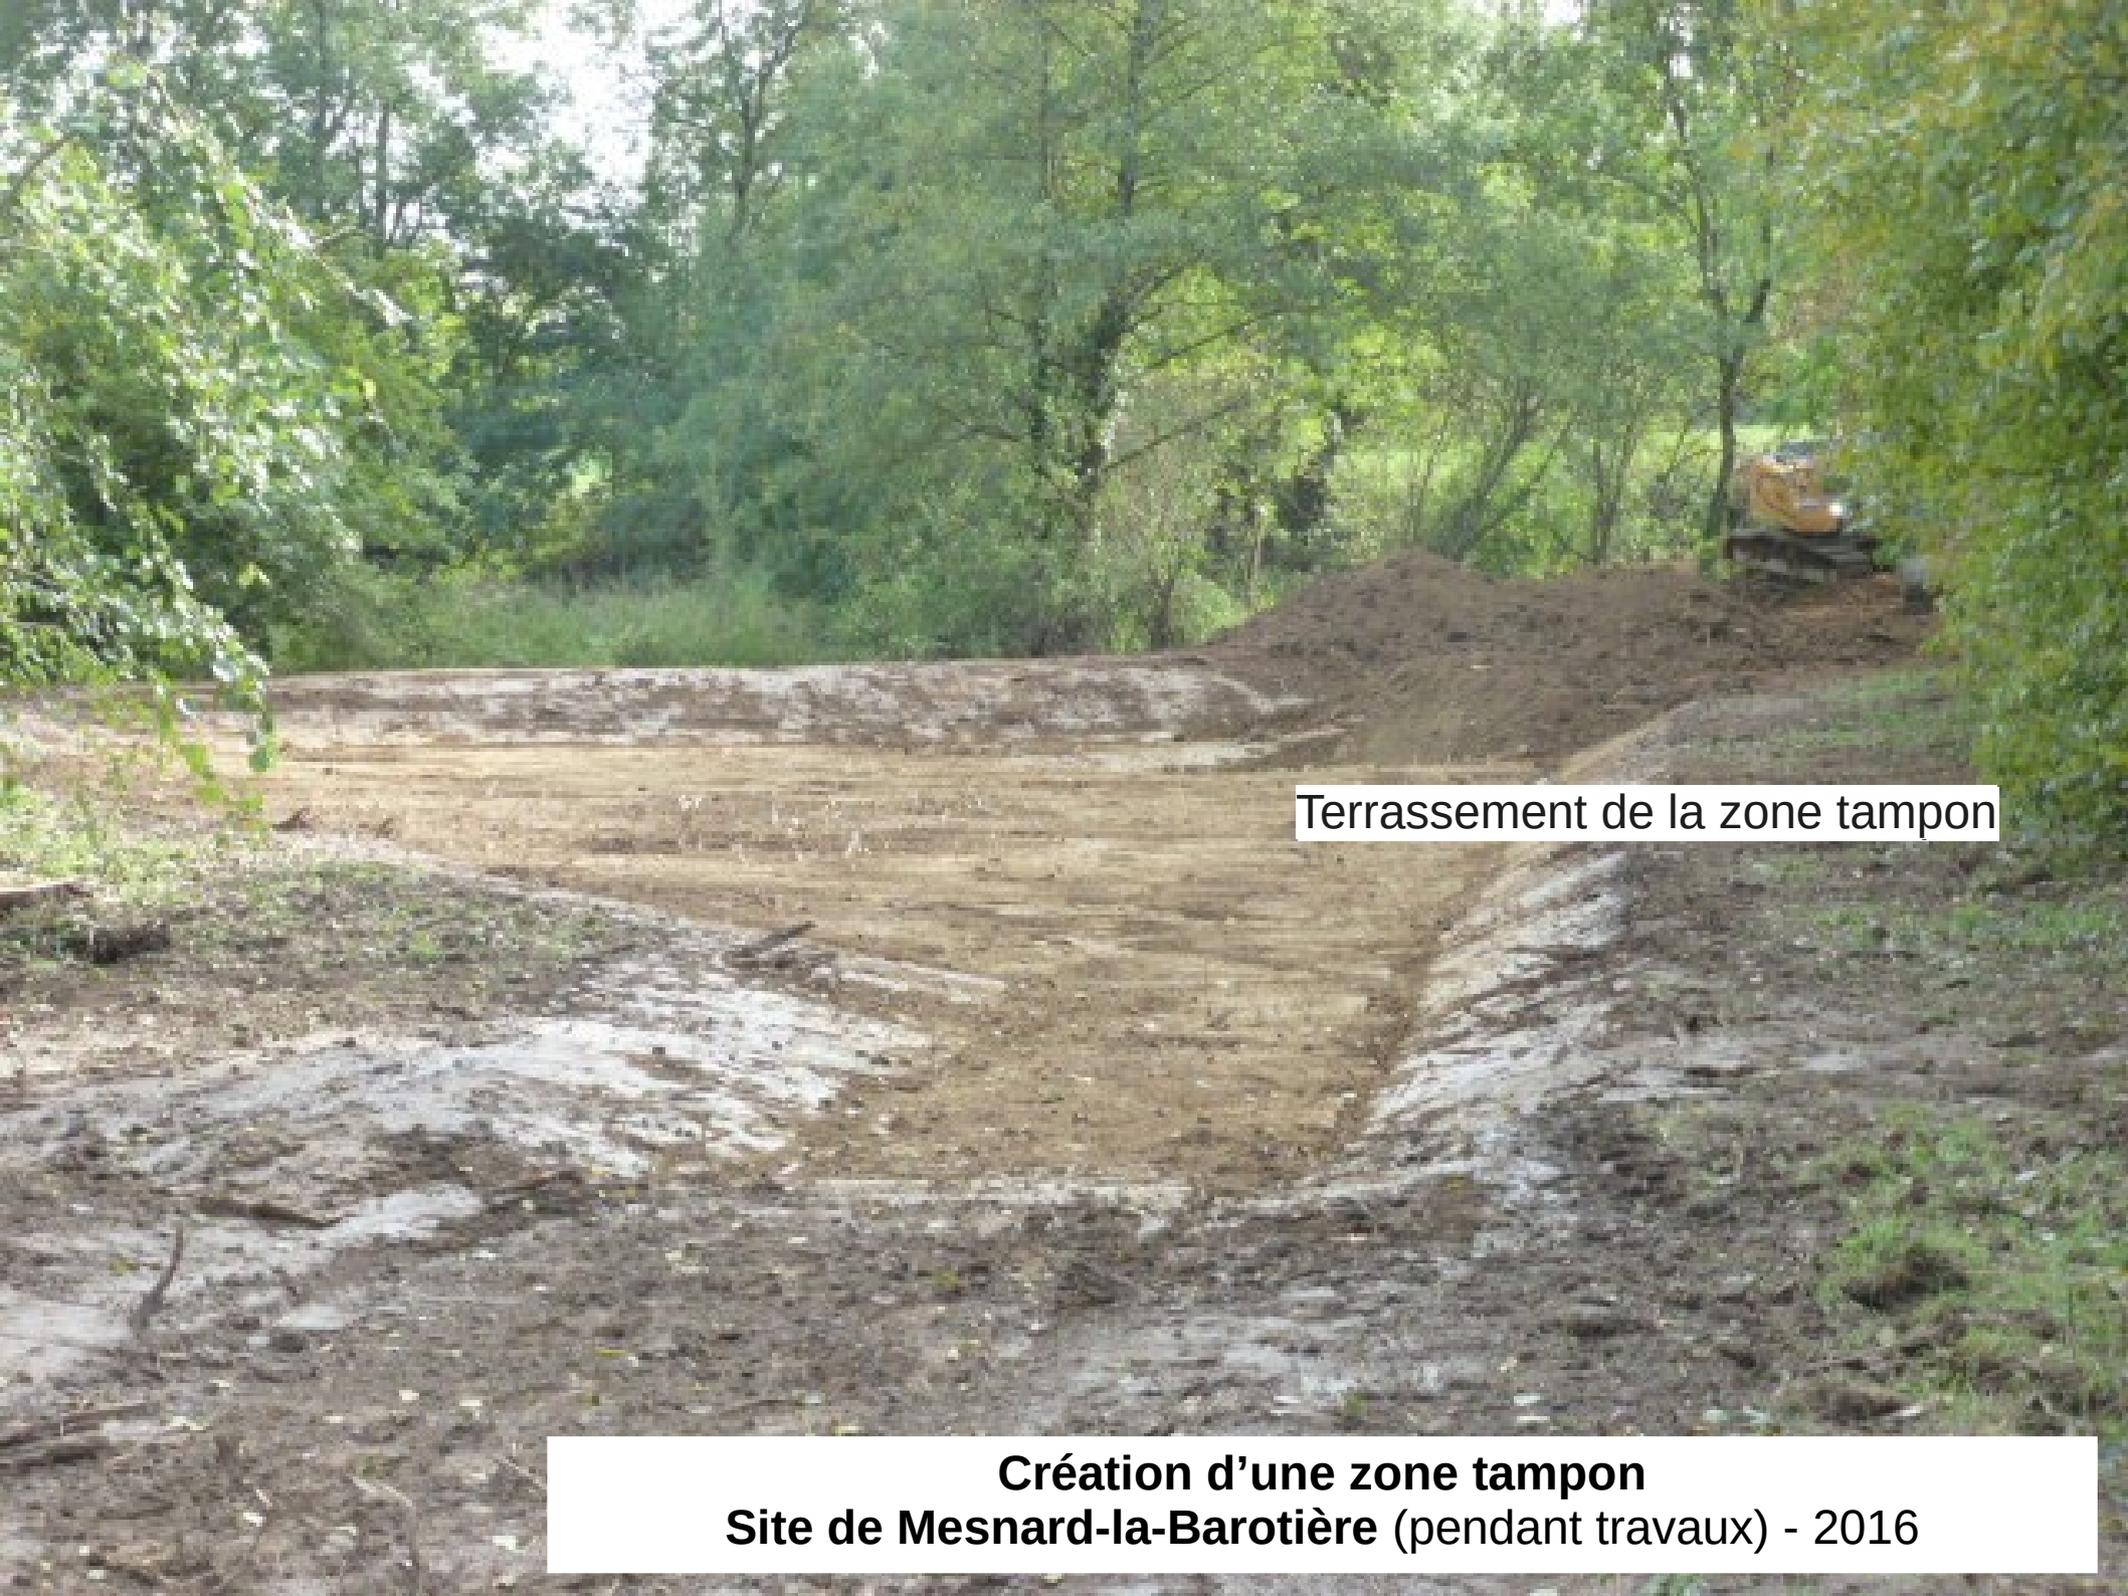
Terrassement de la zone tampon

Création d'une zone tampon
Site de Mesnard-la-Barotière (pendant travaux) - 2016

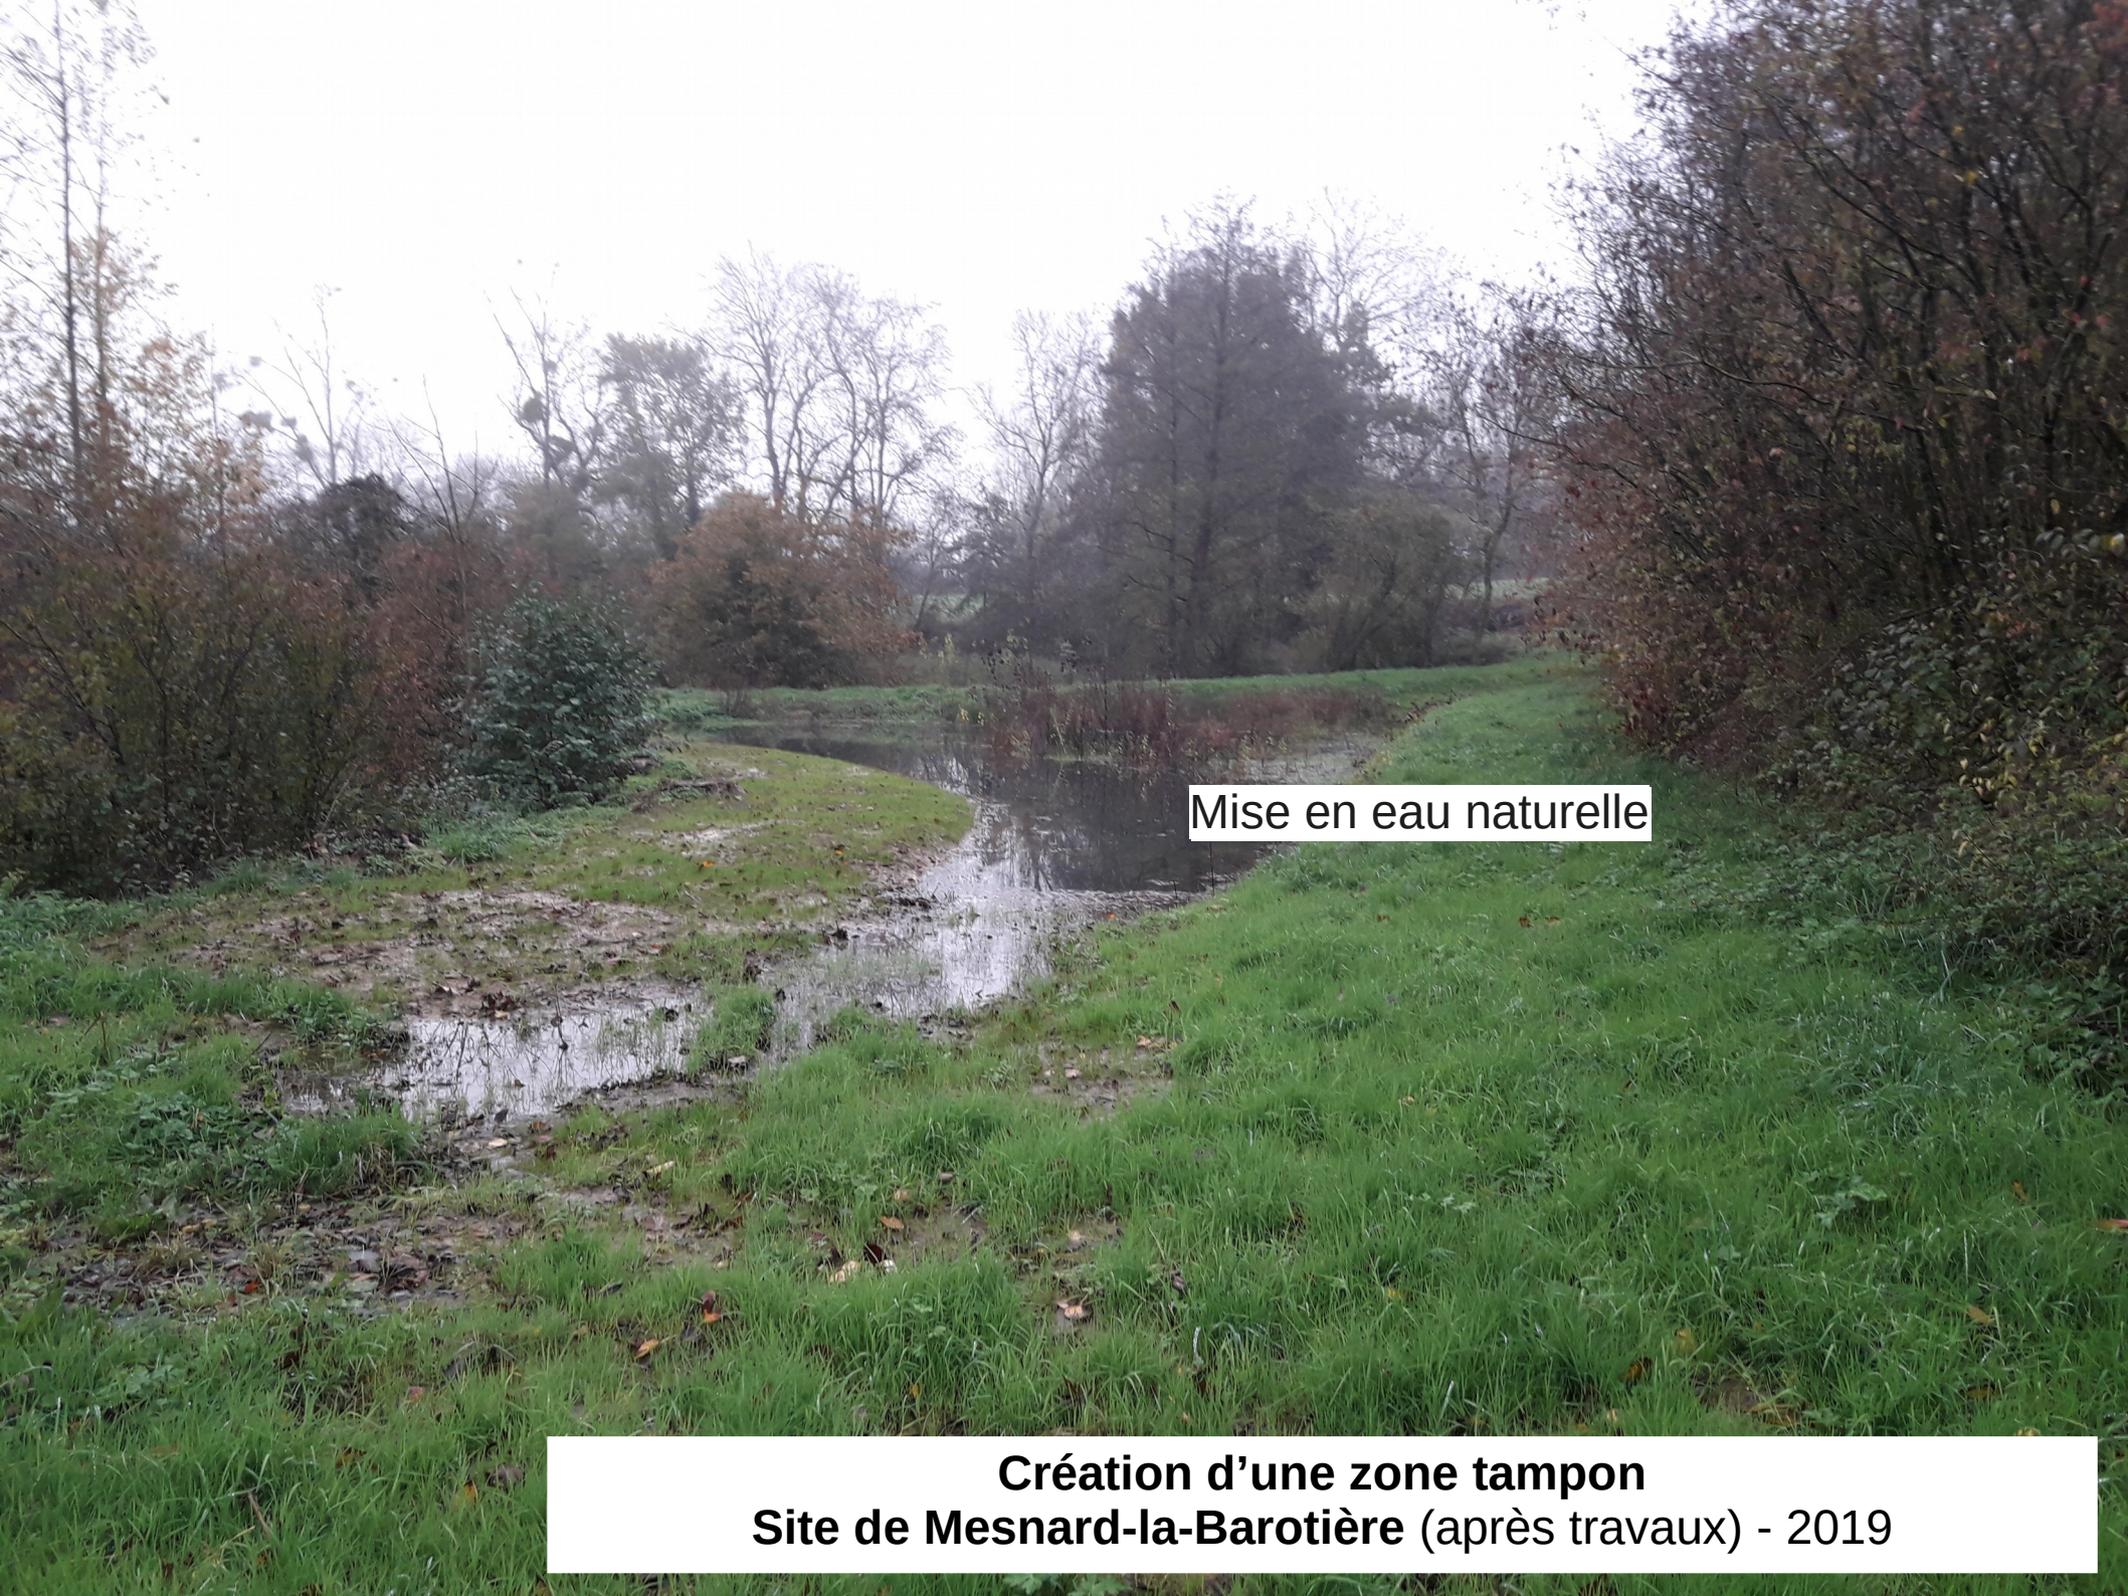
Mise en eau naturelle

Création d'une zone tampon
Site de Mesnard-la-Barotière (après travaux) - 2019

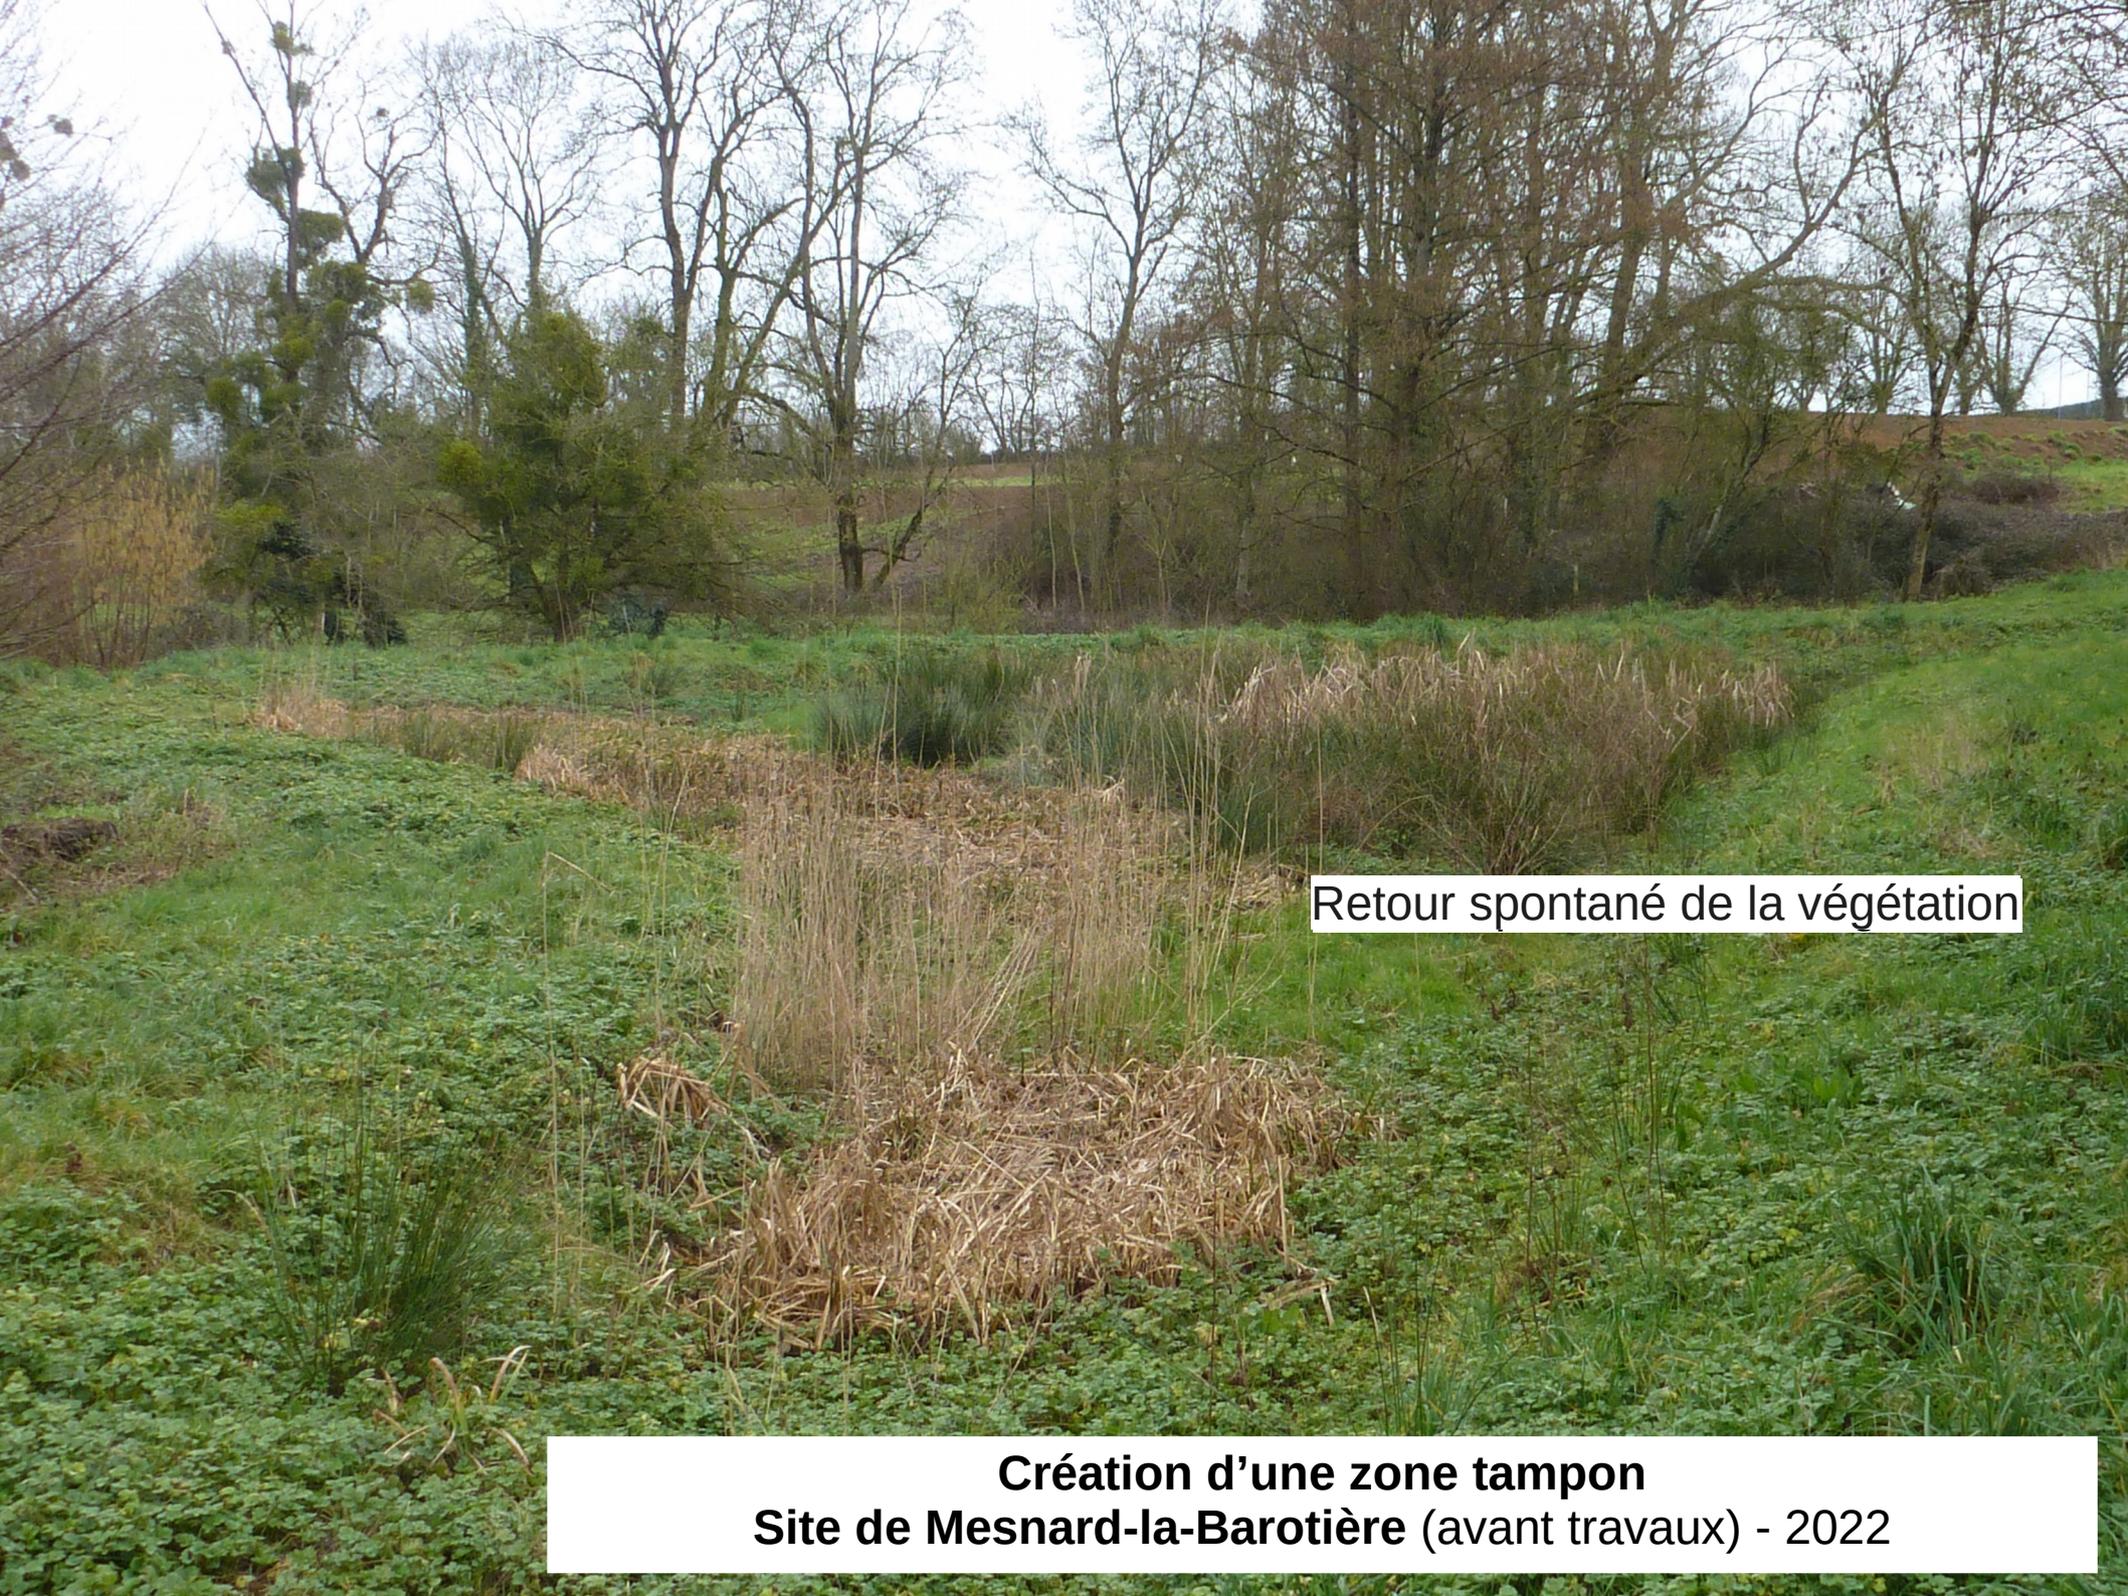
Retour spontané de la végétation

Création d'une zone tampon
Site de Mesnard-la-Barotière (avant travaux) - 2022

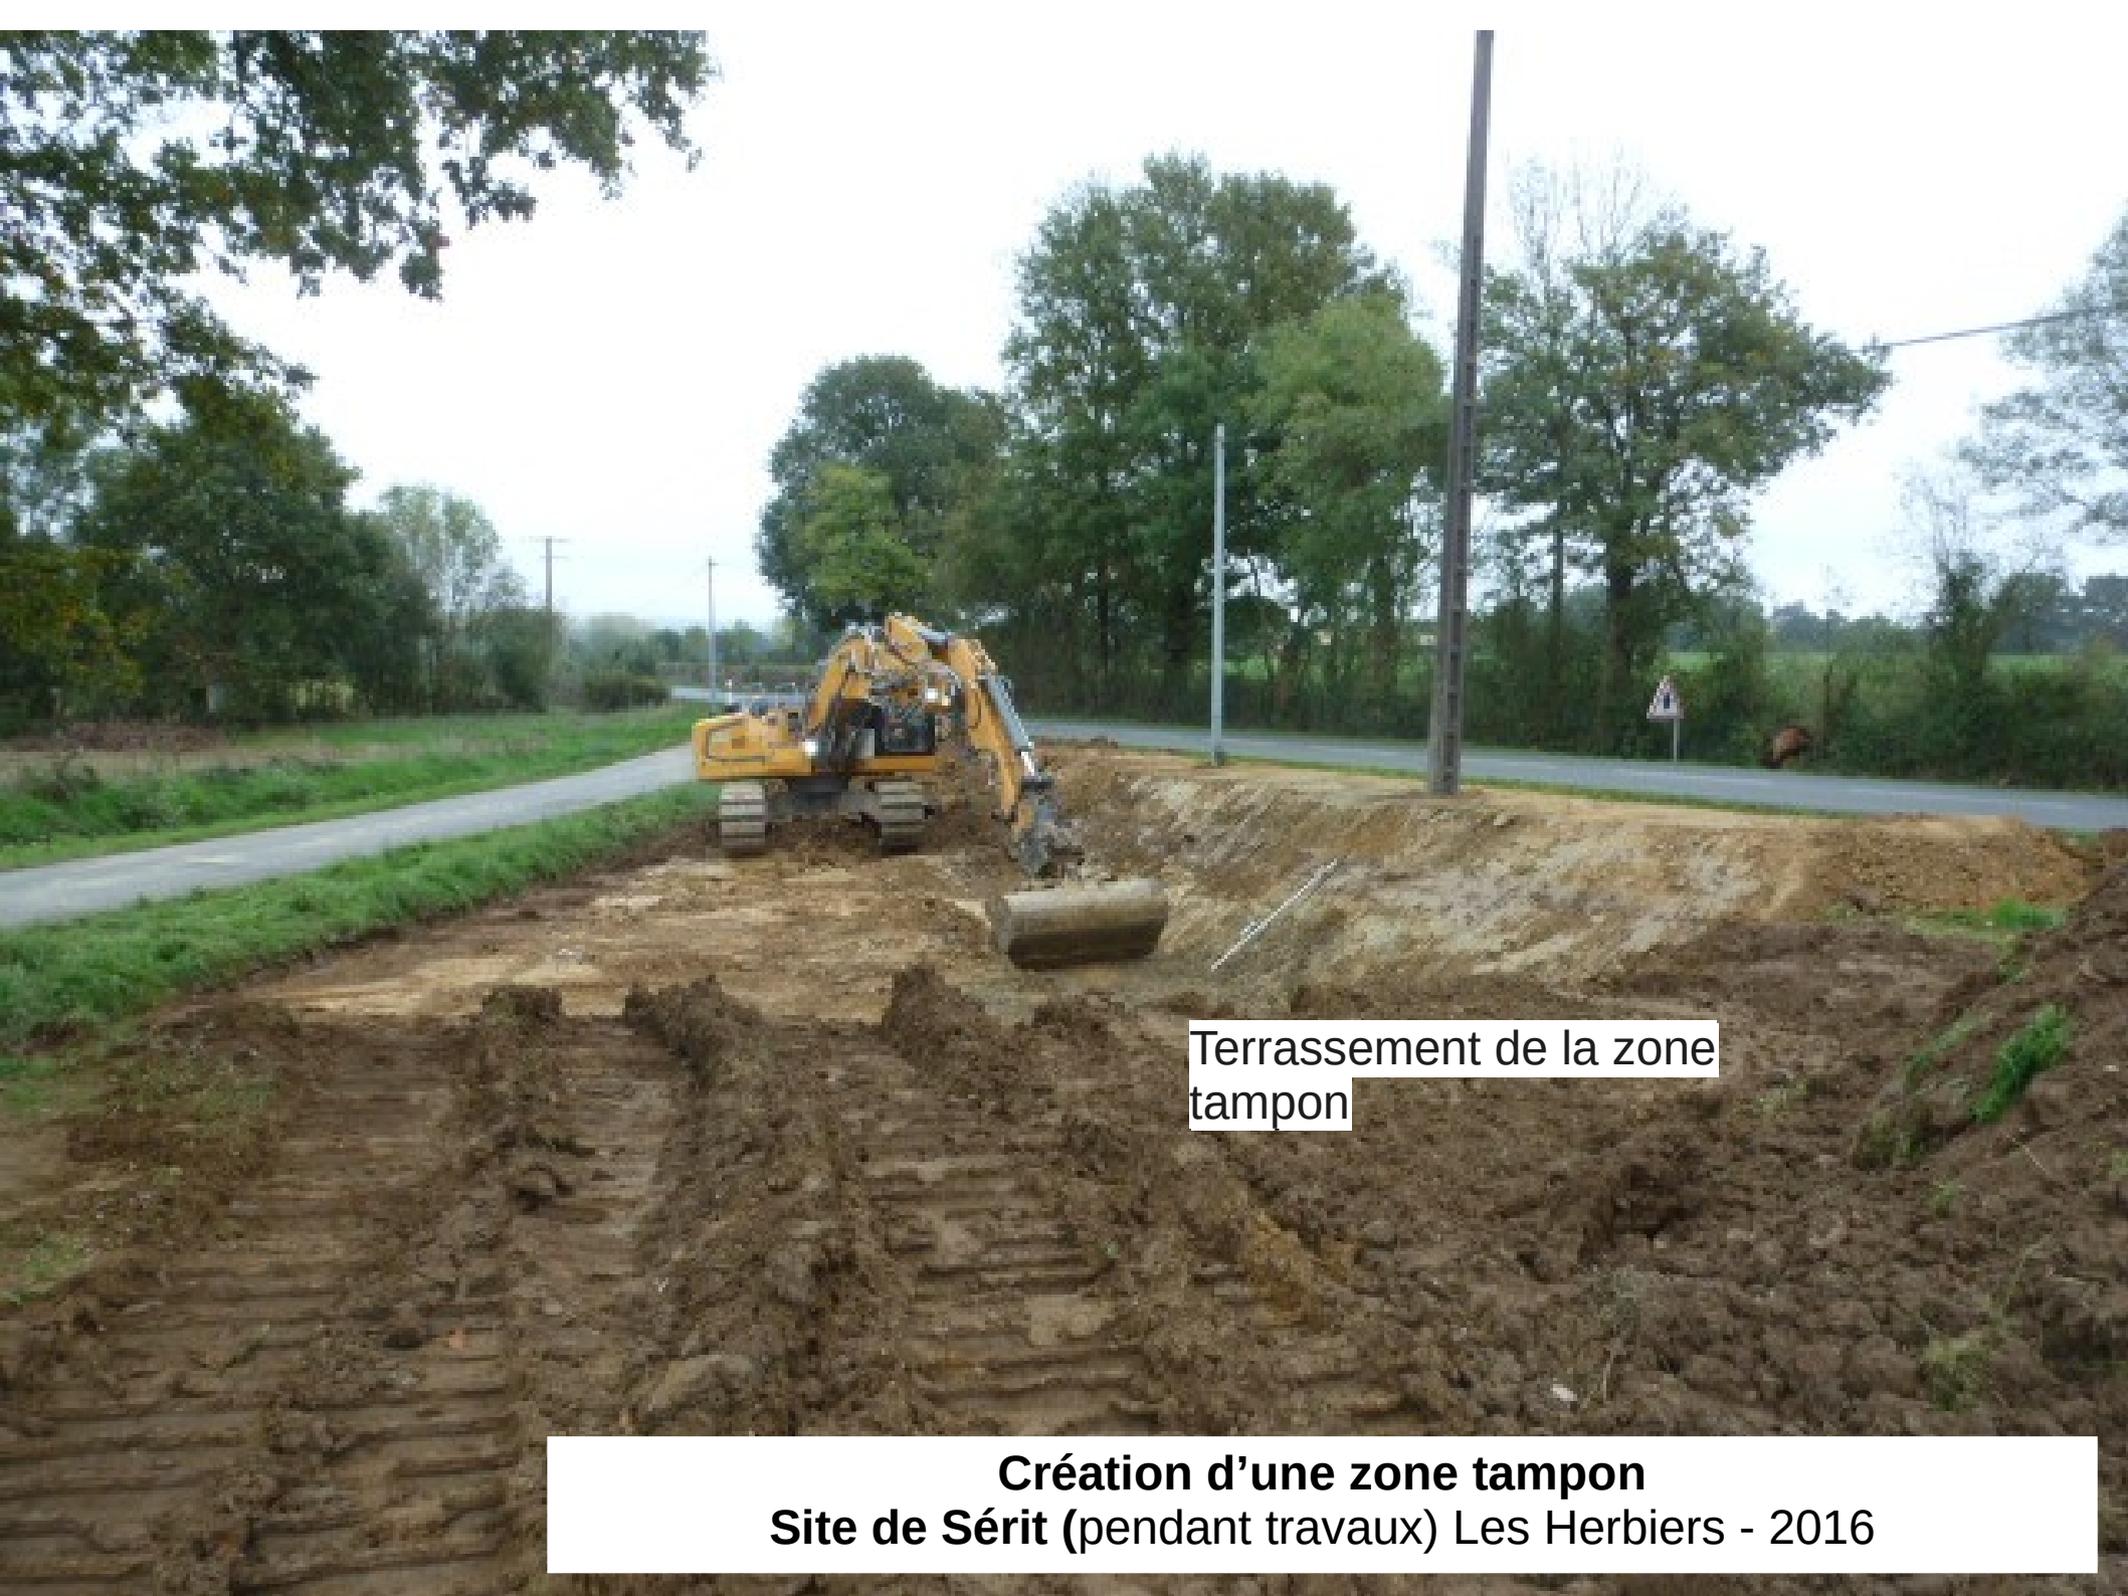
Terrassement de la zone
tampon

Création d'une zone tampon
Site de Sérít (pendant travaux) Les Herbiers - 2016

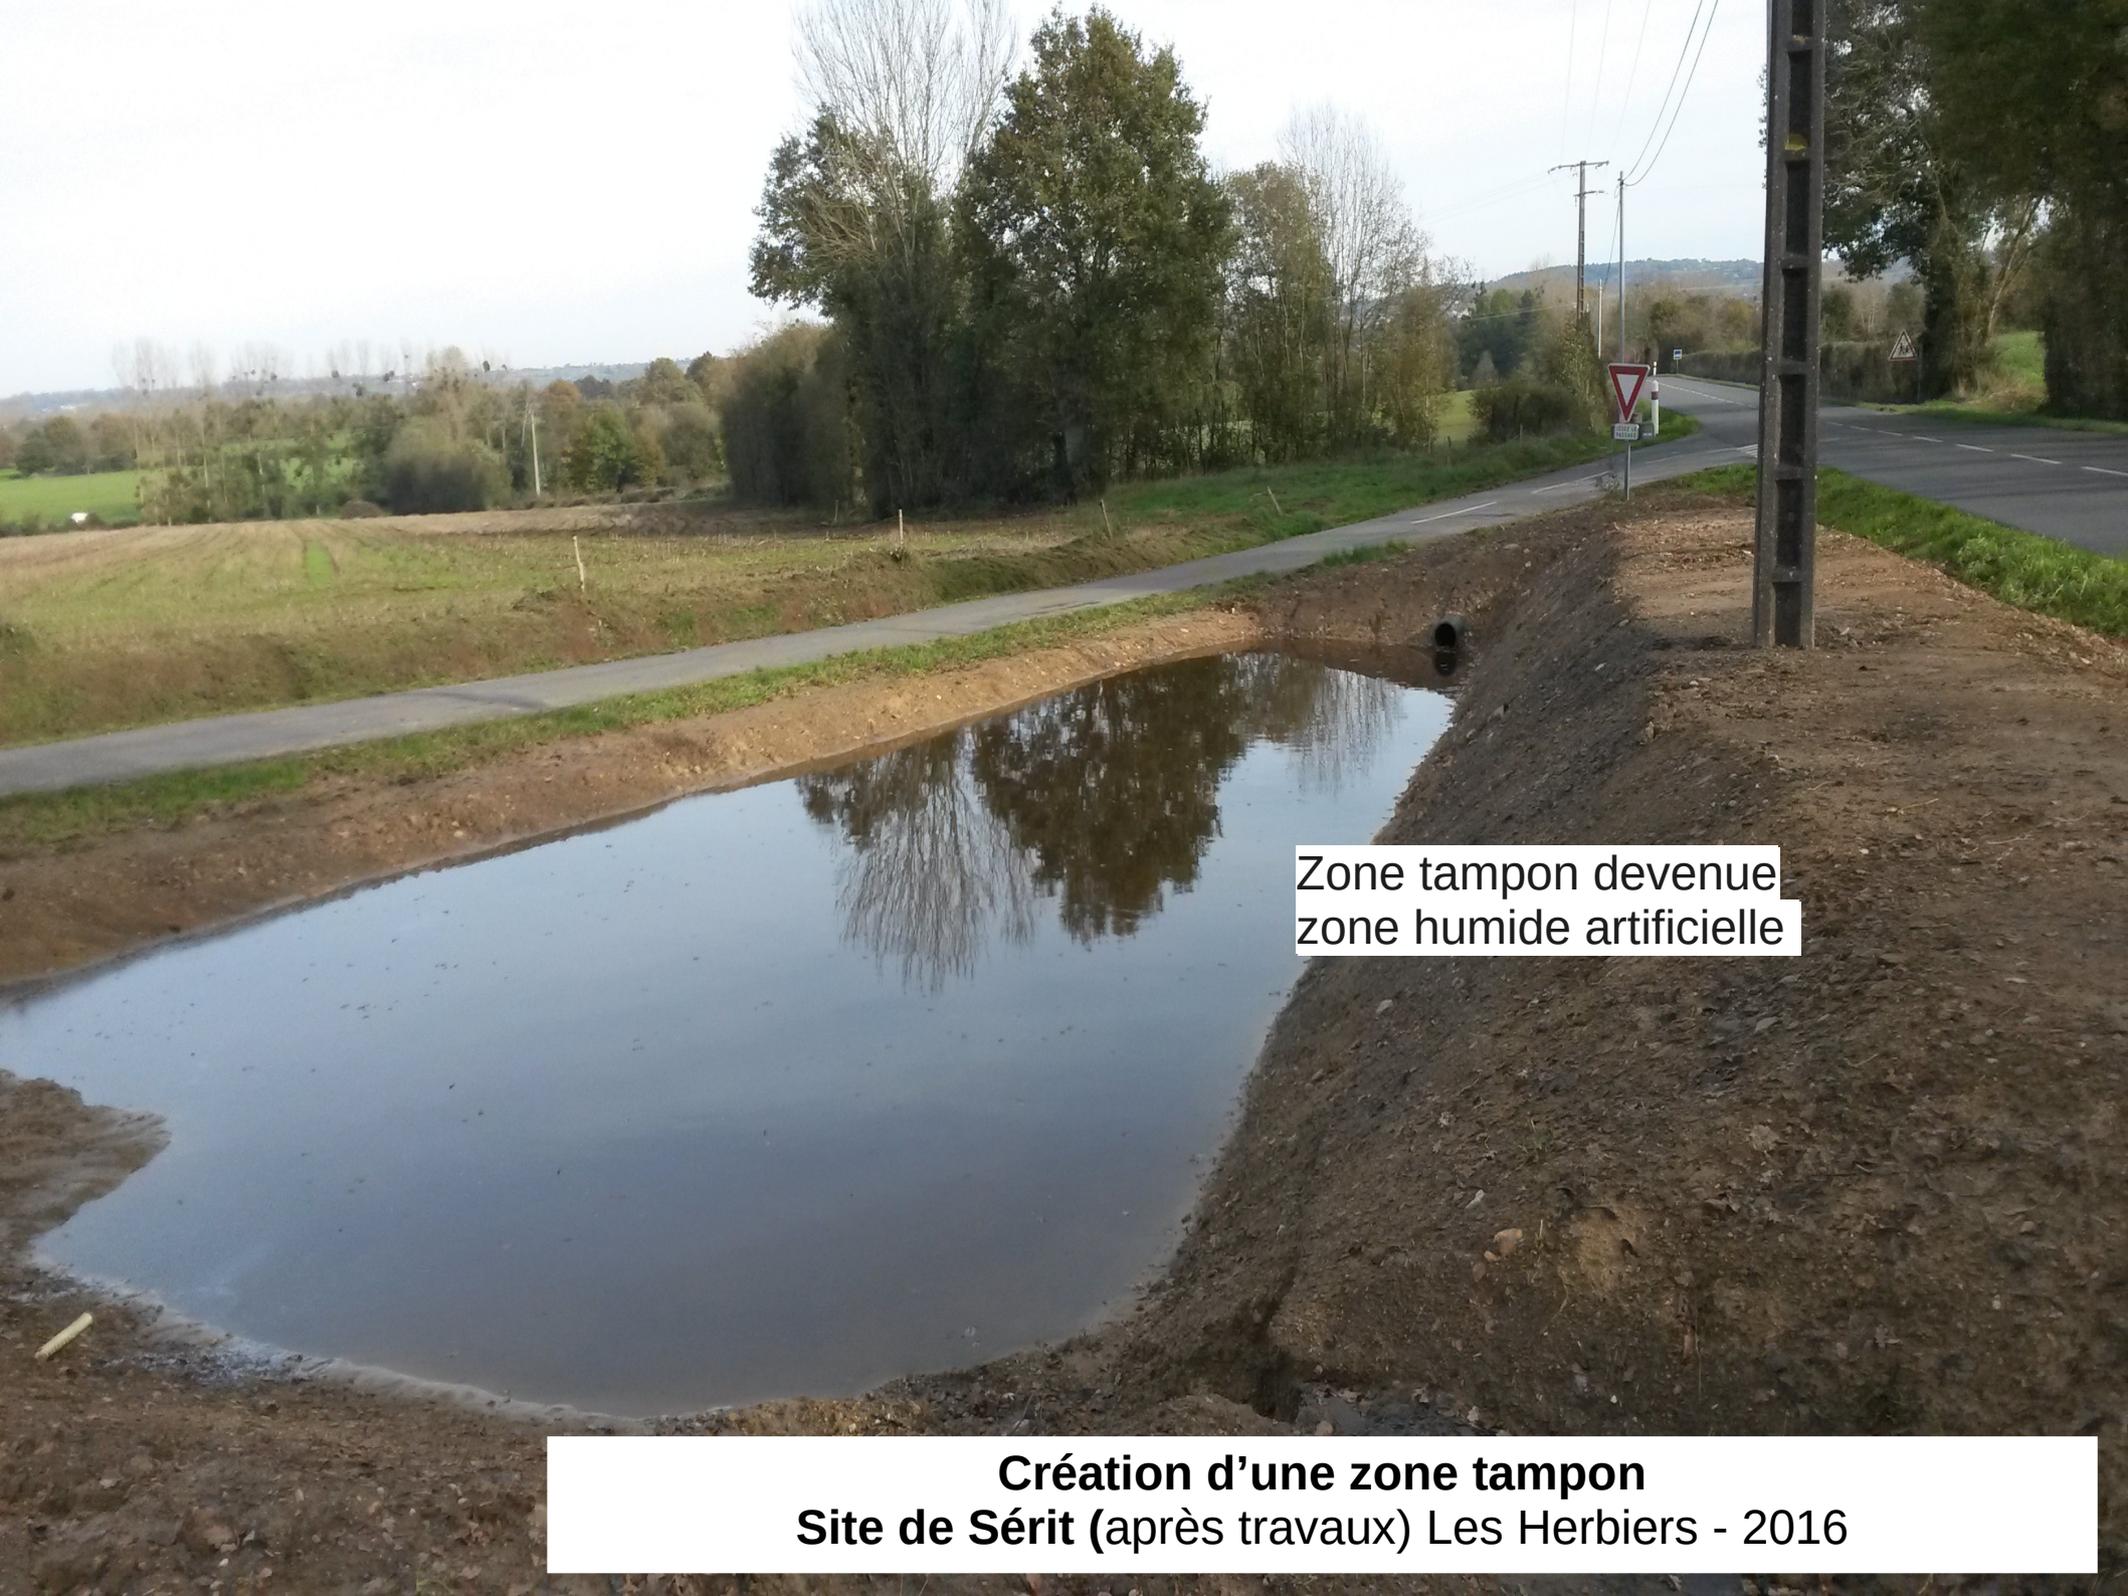
Zone tampon devenue
zone humide artificielle

Création d'une zone tampon
Site de Sérít (après travaux) Les Herbiers - 2016

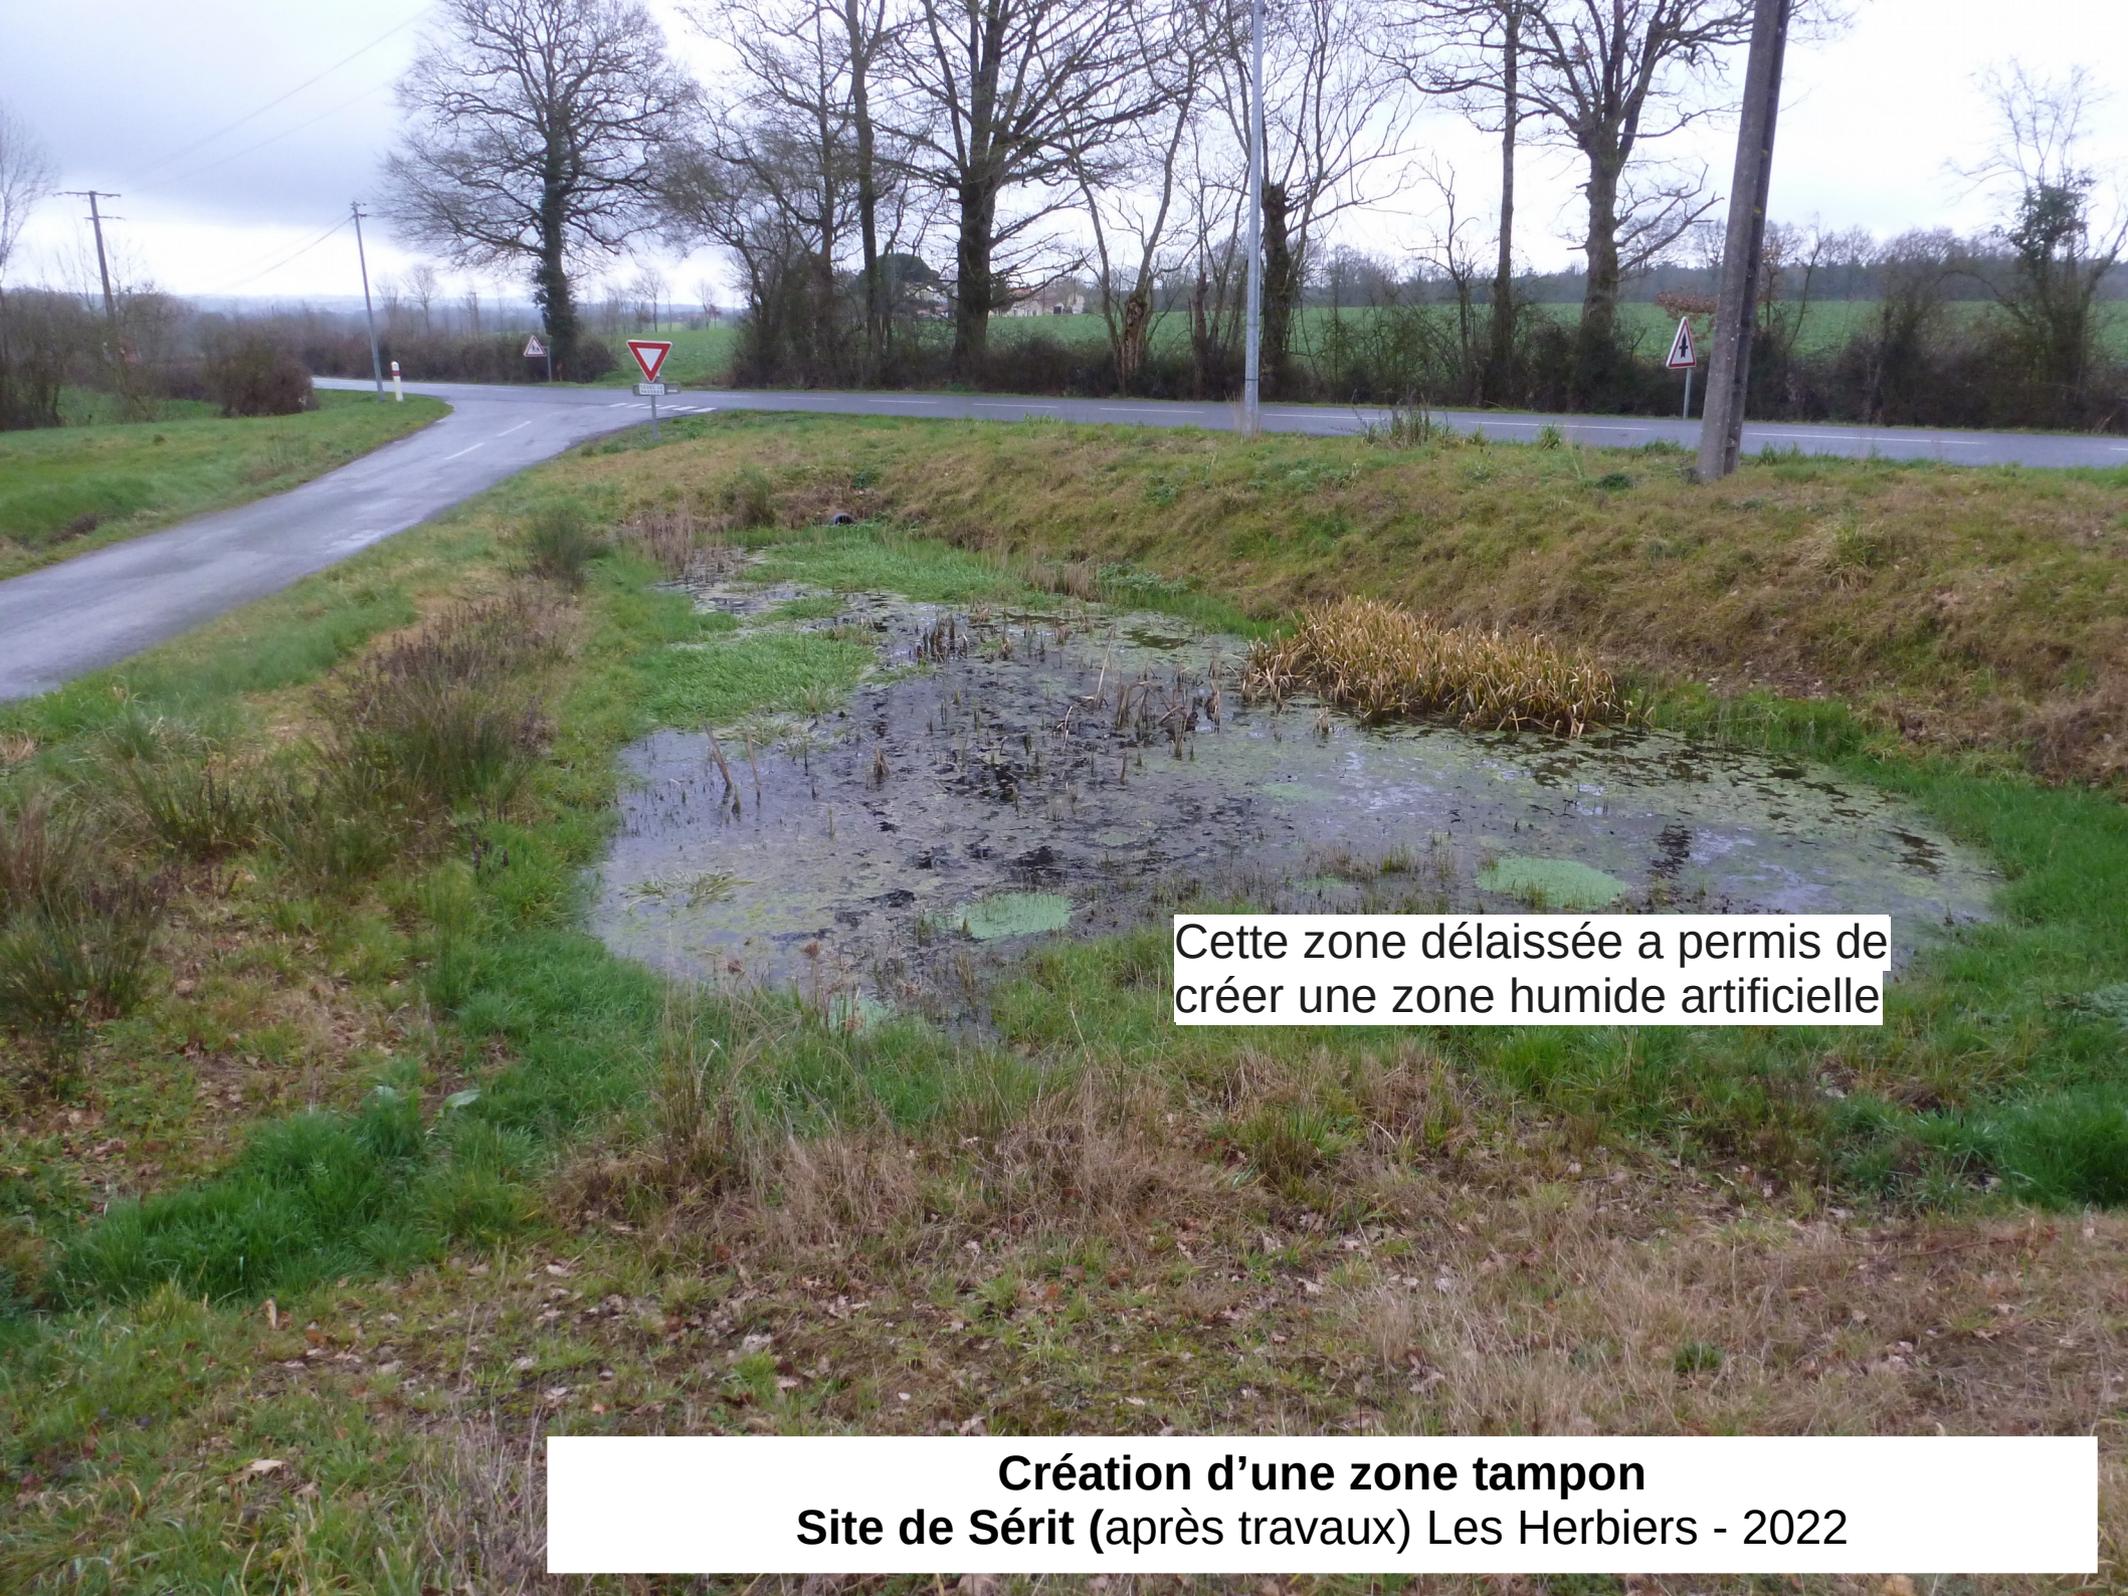
Cette zone délaissée a permis de créer une zone humide artificielle

Création d'une zone tampon
Site de Sérit (après travaux) Les Herbiers - 2022
